Heft 48/2016

Uferstrukturkartierung Thurnhaufen (Donauufer ggü. Hainburg, November 2007, Stromkm 1882,85 bis 1885,35)

Strukturkartierung Uferrückbau Thurnhaufen

von Fkm 1882,85 bis Fkm 1885,35 im November 2007

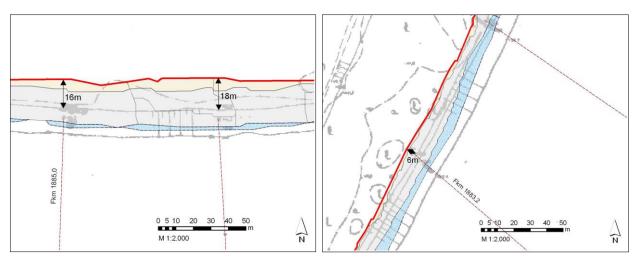
Eine Überlagerung der von mir aufgenommenen Lagekoordinaten mit der Karte der Fa. Donaukraft aus den Jahren 1982-1984 zeigt eine Verschiebung der oberen Böschungskante um bis zu 18m (Pralluferabschnitt). Im Gleituferbereich fällt diese geringer aus. Böschungserosion und damit Verlagerung der Kante und Verflachung der Ufer sind aber auch hier zu erkennen.

Prallufer bei Fkm 1885,0

Gleitufer bei Fkm 1883,2

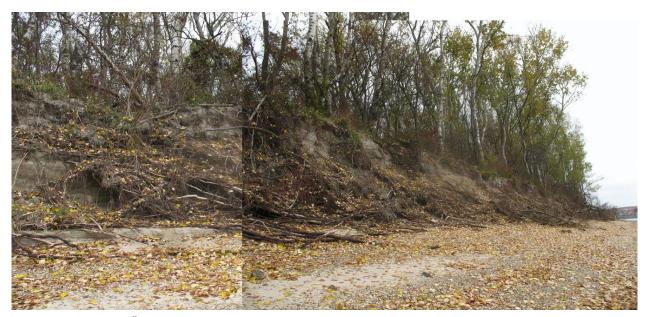
Ufertyp 3: Prallufer, Übergang zu Gleitufer [pan_typ3.jpg]

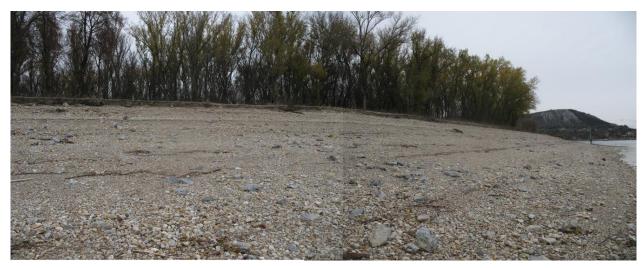
Ufertyp 1: Gleitufer mit flacher Schotterbank und Böschungskante [pan_typ1.jpg]

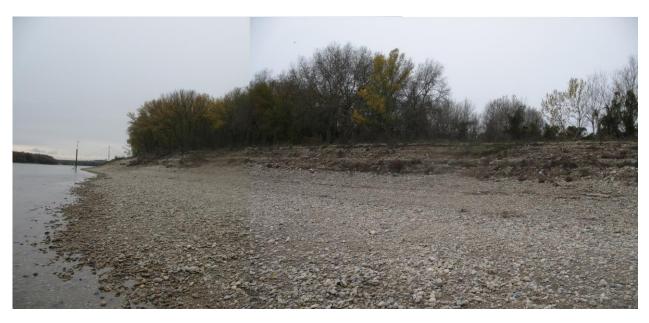
Ufertyp 4: Gleitufer mit flacher Schotterbank und steilerer Schotterböschung - stromaufwärts [pan_Typ4_2.jpg]

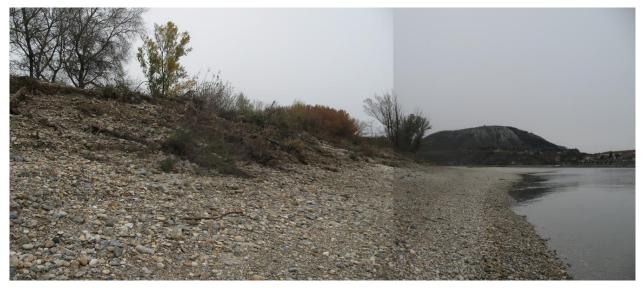
Ufertyp 4: Gleitufer mit flacher Schotterbank und steilerer Schotterböschung - stromabwärts [pan_Typ4_2ab.jpg]

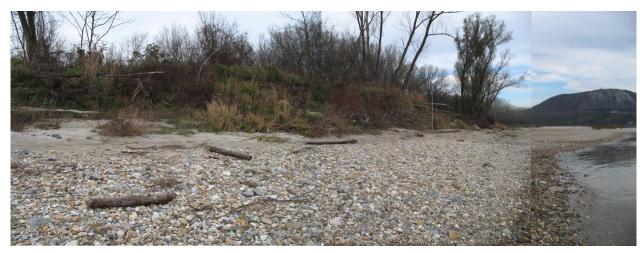
Ufertyp 3: Gleitufer mit flacher Schotterbank und steilerer Böschung im Vordergrund flache sandige Böschung der Einströmöffnung [pan_Typ3_1.jpg]

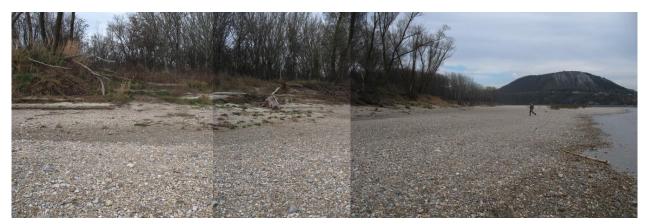
Ufertyp 1: Gleitufer mit flacher Schotterbank und flacher sandiger Böschung [pan_Typ1_1.jpg]

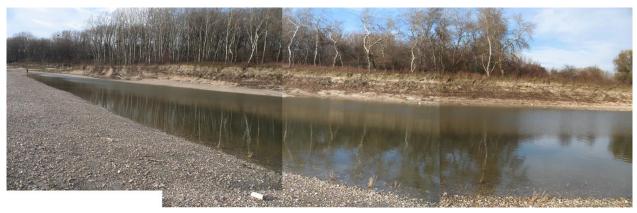
[pan_Typ3_2nah.jpg] Ufertyp 3: flache Schotterbank vorgelagert, dahinter Erosionskante

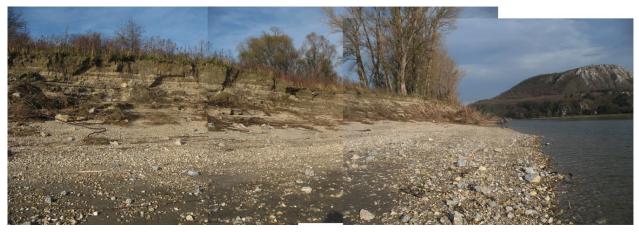
Stromabwärts ab Polygon 08A: angrenzend Staudenflur, keine Wald an der Erosionskante, Uferbank nur noch ca. 7m breit, vorwiegend sandiges Substrat [pan_Typ3_2nah2.jpg]

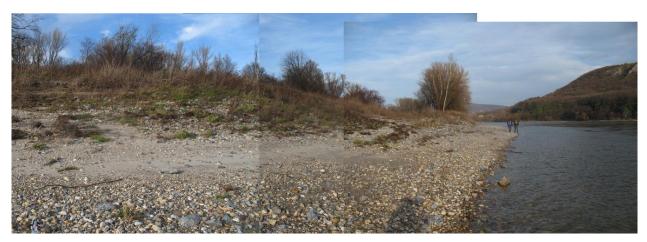
ca. Fkm 1883,65: am linken Bildrand erste Einströmöffnung bei HW [Foto: pan_Typ1_2.jpg]

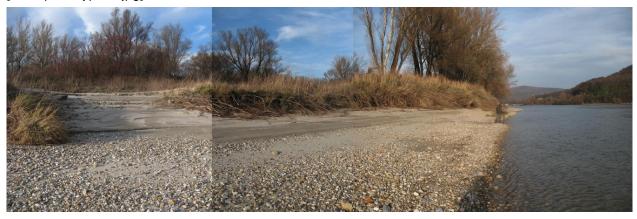
ca. Fkm 1883,55: zweite Einströmöffnung [Foto: pan_Typ1_2_2.jpg]

Zum Ufer hin kontinuierlicher Übergang von der Böschung (Hügel) zur Schotterbank. Dahinter Graben (sandiges Substrat, wenig Vegetation) und Erosionskante bei HW.

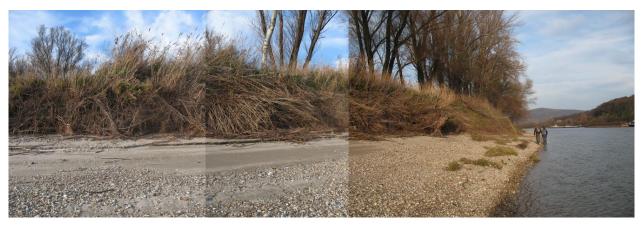
Ufertyp 3: flache Schotterbank vorgelagert, dahinter Erosionskante [Foto: pan_Typ3_3.jpg]

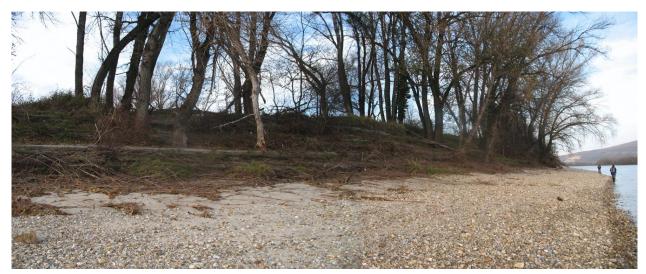
Ufertyp 6: flache Schotterbank vorgelagert, dahinter mit Gehölzen bestandene Böschung [Foto: pan_Typ6_1.jpg]

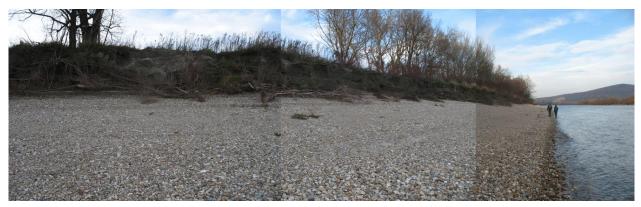
Ufertyp 3: flache Schotterbank vorgelagert, dahinter Erosionskante [Foto: pan_Typ3_4.jpg]

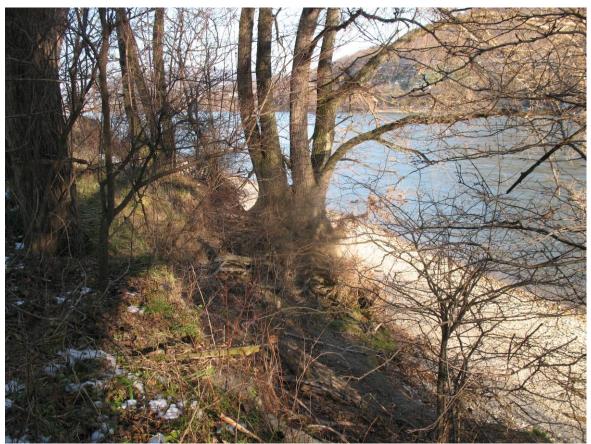
Ufertyp 6: flache Sandbank vorgelagert, dahinter mit Gehölzen bestandene Böschung [Foto: 078.jpg]

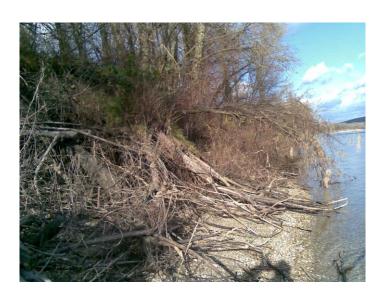
[Foto: Bild h079.jpg]

Viel Totholzanfall – auf der Böschung und hängend auf der Sandbank: ganze Bäume, Wurzeln und Äste sowie Akkumulationen von Ästen auf der Böschung. Bereits teilweise Freilegung der Wurzeln – mögliche Erosion bei HW.
