# Der Eisvogel (*Alcedo atthis*) – Fließgewässer als Netzwerk für ein schillerndes Juwel

## Maßnahmenkatalog

Vorschläge für Schutzmaßnahmen entlang den Fließgewässern  
Schwechat, Fischa, Rudava, Malina und Močiarka

Wien, Jänner 2019

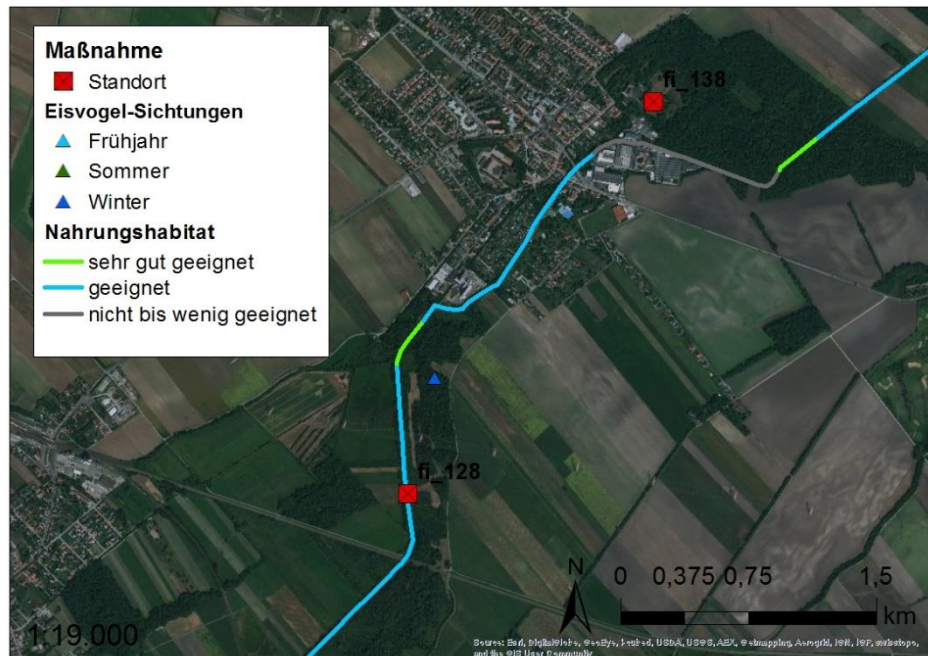
Bei Ebergassing ist die Fischa teilweise bis durchgehend verbaut, der Großteil des Nahrungshabitats wird als „geeignet“ eingestuft. Obwohl dieser Bereich kein Top-Nahrungshabitat ist, werden für zwei Standorte Maßnahmen empfohlen: Abgraben einer Brutwand bei Abschnitt fi\_128 (geringes Störungspotential) und Erstellen einer Eisvogelburg nach Möglichkeit im Schlosspark bei Abschnitt fi\_138 (Abb. 17, Tab. 15). Priorität 3.

Abb. 17. Standorte für Maßnahmen an der Fischa bei Ebergassing.

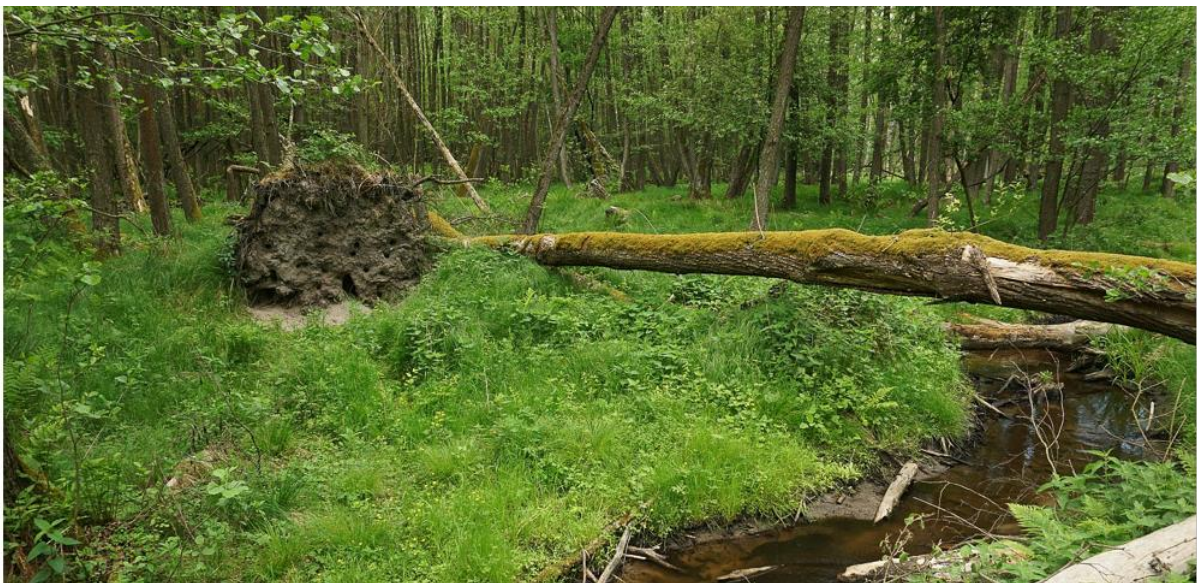
Foto 8: Bruthöhlen in einem Wurzelstock eines umgestürzten Baumes an der Rudava, Abschnitt ru\_046. Die Höhlen waren im Jahr 2018 unbesetzt.

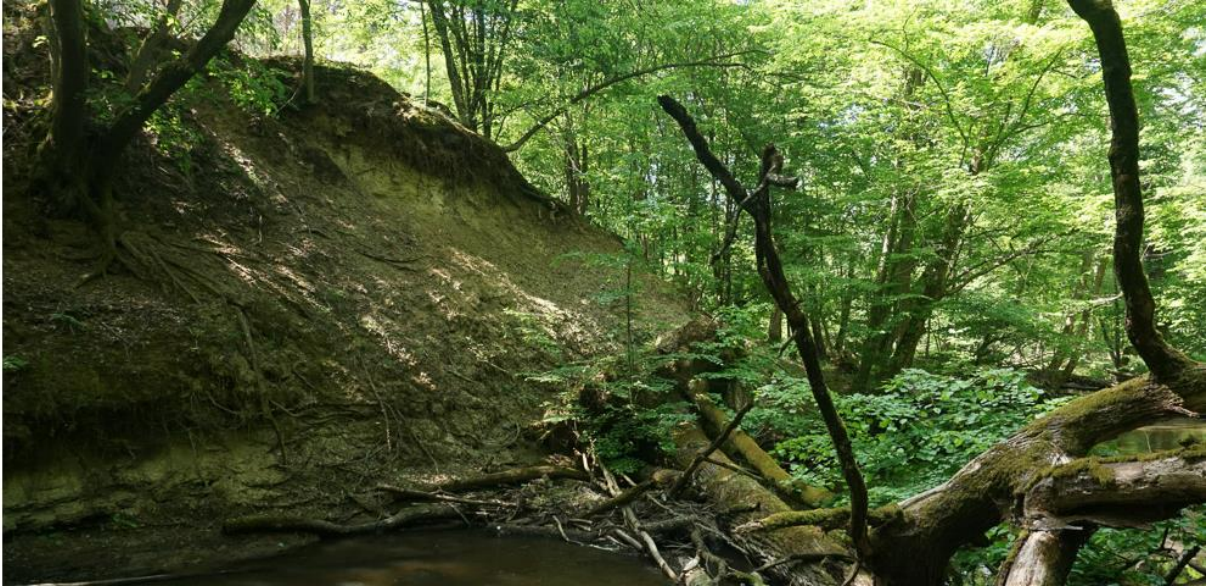
Foto 9: Besetzte Brutwand an der Rudava im Abschnitt ru\_186.

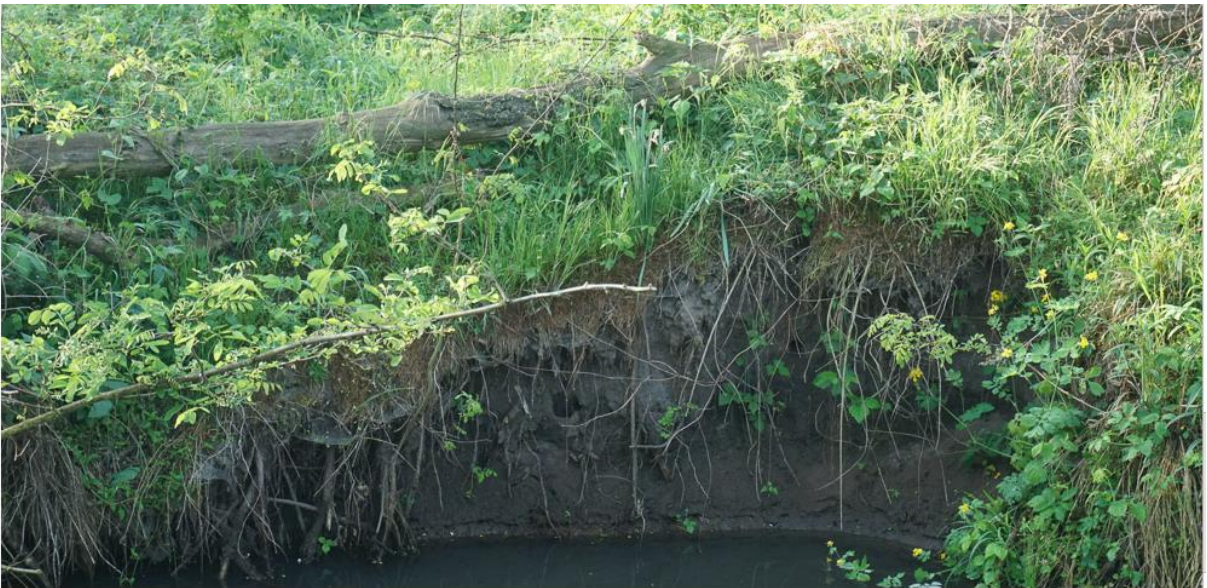
Foto 10: Unbesetzte Brutwand an der Močiarka in Abschnitt mo\_62.

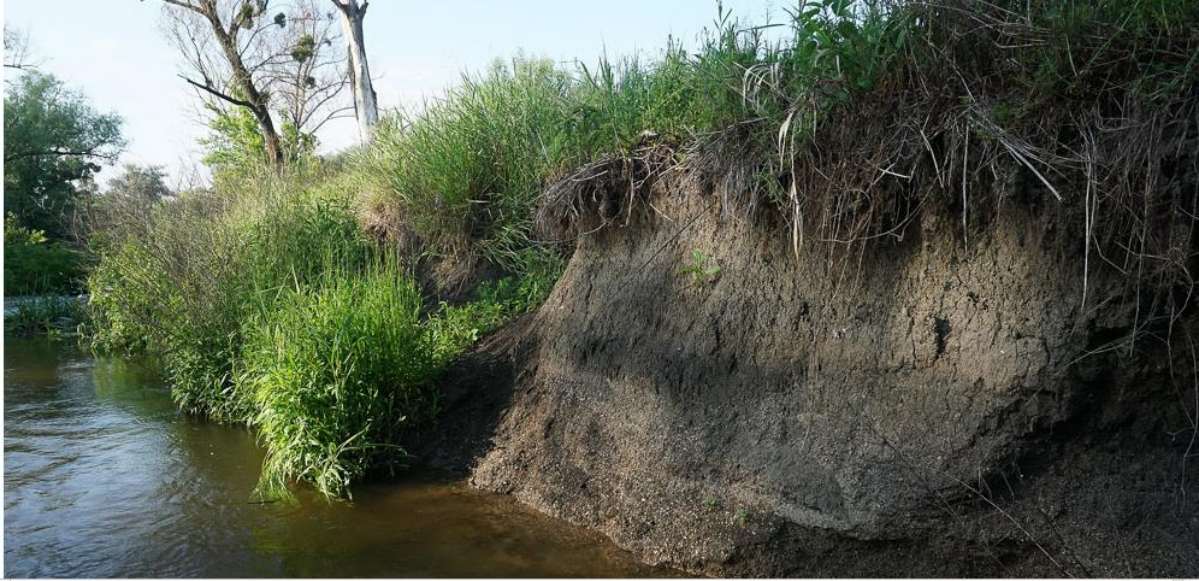
Foto 11: Brutwand mit 1 besetzten und 1 unbesetzten Brutröhre an der Malina in Abschnitt ma\_162.

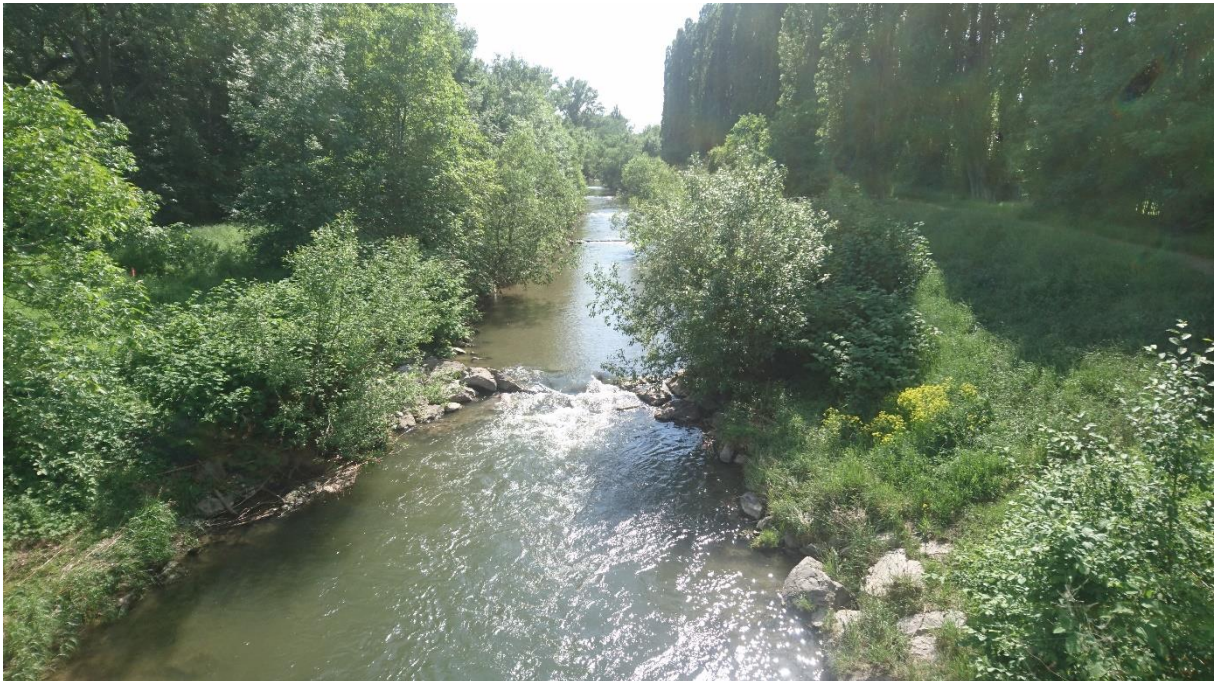
Foto 12: An der Schwechat im Bereich von sc\_157 wuchert stellenweise Staudenknöterich (*Fallopia japonica*). Ein Entfernen von diesem Neophyten sowie ein Entfernen des stufigen Blockwurfs würde die Bildung natürlicher Bruthöhlen begünstigen.

Die Schwechat bei Traiskirchen wurde zwischen Abschnitt sc\_157 und sc\_161 als „geeignet“ eingestuft. Das Störungspotential sowie der Verbauungsgrad sind mittel. In diesem Bereich ist die Schwechat in ein geradliniges, abgestuftes Flussbett gezwängt. Stellenweise kommt Staudenknöterich (*Fallopia japonica*) stark auf und überwuchert potentielle Brutwände. Für den genannten Abschnitt wird neben der Entfernung des Staudenknöterichs ein Uferrückbau vorgeschlagen (Abb. 11, Tab. 9, Anhang Foto 12). Priorität 2.

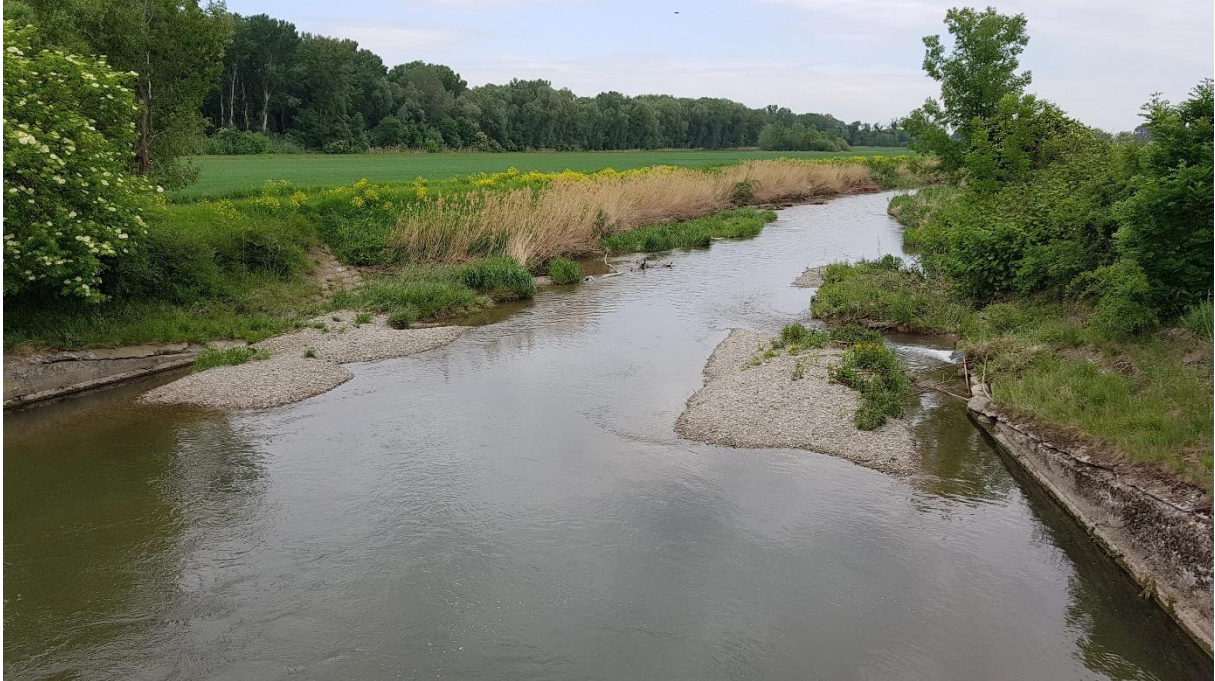
Foto 13: Die befestigten Schwechat-Ufer im Abschnitt sc\_197 verhindern ein Mäandrieren und geben dem Fluss einen kanalartigen Charakter. Durch Entfernung des Blockwurfs und der Uferbefestigung bzw. einer Renaturierung des Abschnitts könnte die Habitatsituation für den Eisvogel deutlich verbessert werden.

Auf Höhe der Stadt Laxenburg fließt die Schwechat in einem kanalartigen, durchgehend verbauten Flussbett (Anhang Foto 13). Zudem befinden sich wenige Warten auf der Strecke. Der Schlosspark wird vor allem im Winter regelmäßig von Eisvögeln als Jagdrevier genutzt. Eine Renaturierung der Schwechat (Uferrückbau, Bepflanzung) im Umfeld von Abschnitt sc\_197 würde zu einer Verbesserung der Habitatqualität für den Eisvogel beitragen. Im momentanen Zustand wird der als „geeignet“ bewertete Abschnitt von Eisvögeln kaum bis nicht genutzt (Abb. 12, Tab. 10). Priorität 1.

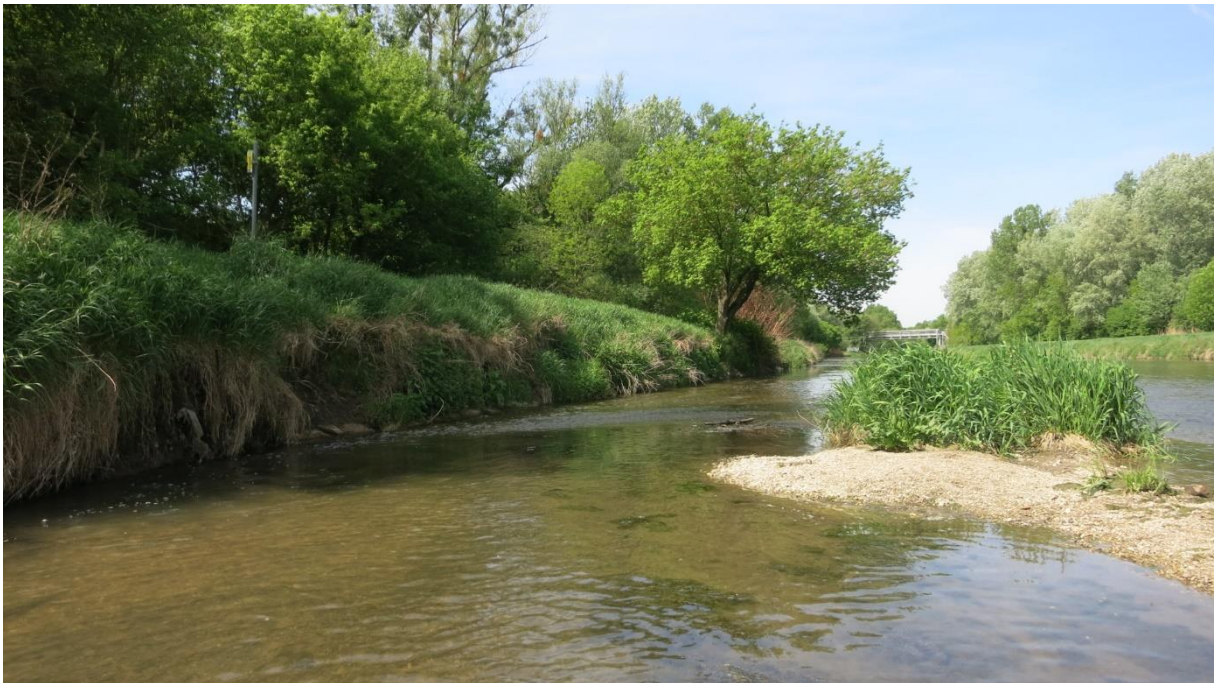
Foto 14: Im Abschnitt sc\_283 (Schwechat) sind senkrechte Wände vorhanden, aber stark verwachsen. Durch Bereitstellung zusätzlicher Warten (Totholz) kann die Jagdsituation für den Eisvogel zusätzlich verbessert werden.
