Heft 48/2016

Uferstrukturkartierung Thurnhaufen (Donauufer ggü. Hainburg, November 2007, Stromkm 1882,85 bis 1885,35)

Strukturkartierung Uferrückbau Thurnhaufen

von Fkm 1882,85 bis Fkm 1885,35 im November 2007

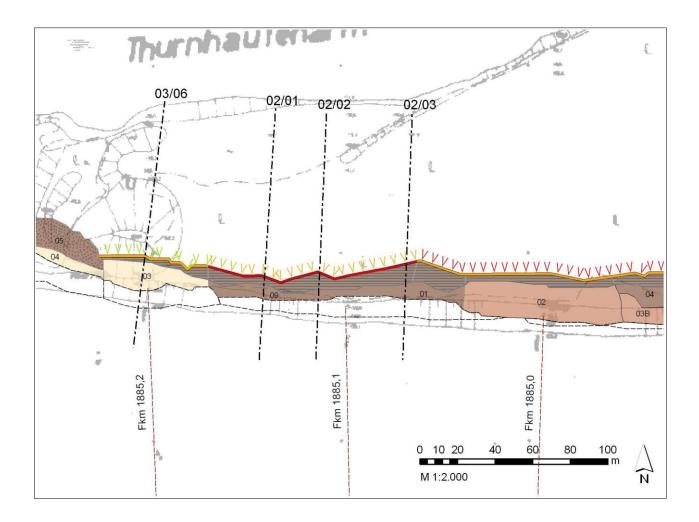
Im Pralluferabschnitt gelegen, nimmt hier der Einfluss der stromaufwärts gelegenen Buhnen ab. Der Uferabbruch ist flach, die davor gelegene Bank (Substrat: Grobschotter, darunter erodierende Lehmbänke) verjüngt sich stromabwärts zum angrenzenden Prallufer Typ 2 hin.

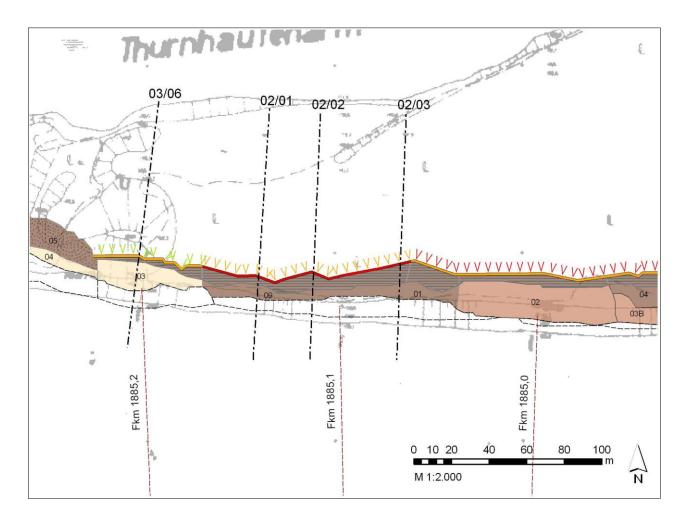
Fkm 1885,1

Im Pralluferabschnitt gelegen, bilden sich hier steile 2-5m hohe Uferabbrüche aus braunem Lehm heraus. Die Erosion erfolgt vorwiegend durch Verwitterungsabbrüche, dadurch häufig auch stufige Ausformungen der Abbruchkante.

Die vorgelagerte Uferbank (vorwiegend lehmiges Substrat, Böschungsabbrüche) ist nur bei niedrigen Wasserständen, wie zum Zeitpunkt der Aufnahme der Flächen sichtbar (Aufnahme der Schnitte mit höherem Wasserstand!). Sonst befindet sich die Wasseranschlagslinie direkt am Böschungsfuß.

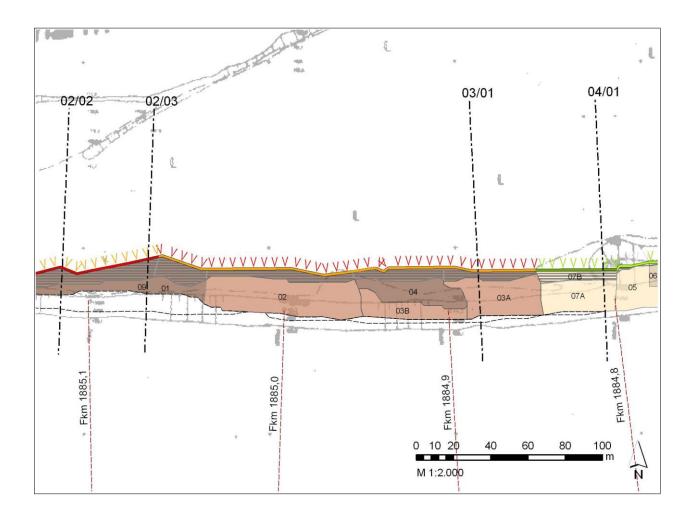
Fkm 1885,0 / 1884,9

Uferanbruch Höhe 3 bis 6m, lehmiges Substrat

wegen angrenzender Gehölze Walderosion und viel Totholzanfall, Wurzelvorhang an Abbruchkante

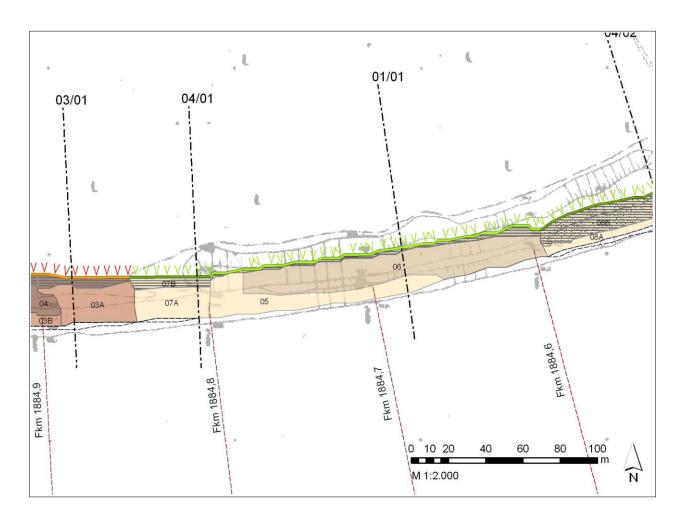
Fkm 1884,8

Sand / Lehm – Auflage im Böschungsbereich (Übergang zu Typ 3)

Am Übergang zu Typ 3 stromaufwärts wird die lehmige Abbruchkante (Sedimentauflage auf Schotter) höher.

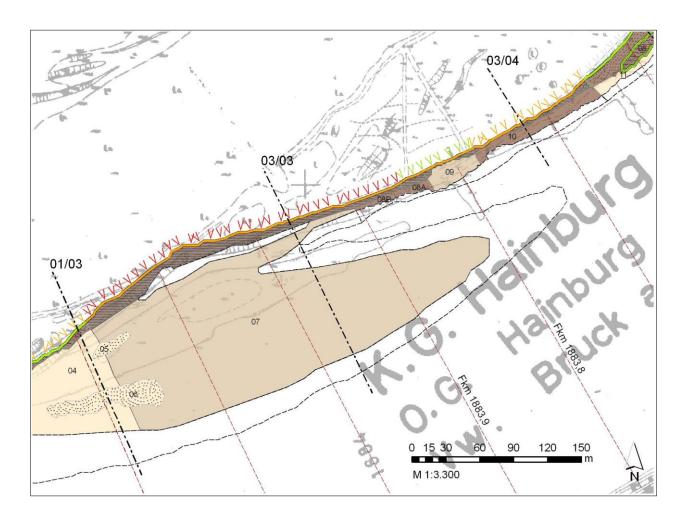
Fkm 1884,1 / 1884,0 / 1883,9 / 1883,8 / 1883,7

Gleituferabschnitt, breite Schotteranlandung vorgelagert, dahinter Abbruchkante, bei höheren Wasserständen Wasser am Böschungsfuß und Inselbildung. Auf den höher gelegenen Teilen der Schotterbank Jungwuchs Pioniergehölze (Purpurweide, Pappeln) sowie Stauden. Durch Wald an der Böschungskante viel Totholzanfall bzw. Wurzelvorhang.

Böschung: vegetationslose steile Abbruchkante mit Wurzelvorhang von angrenzenden Gehölzen.

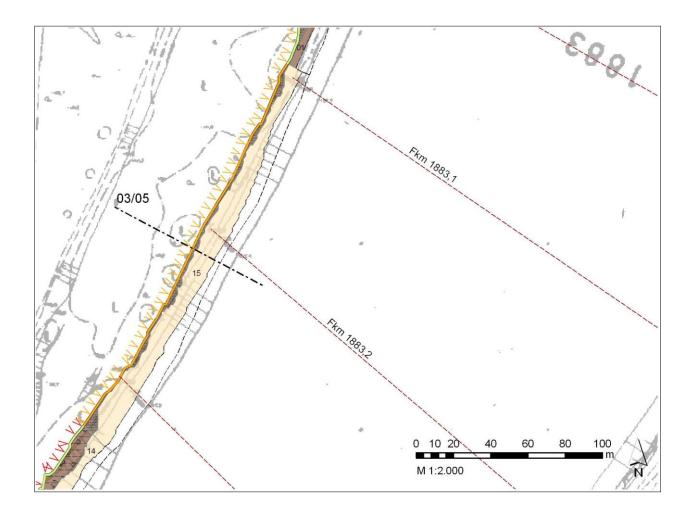
Fkm 1883,3 / 1883,2 / 1883,1

Schmale Schotterbank, dahinter sehr einheitlicher steiler lehmiger Uferabbruch h ca. 1,5 bis 3m, angrenzend Staudenflur und einzelne Gehölze

Lehmiger Böschungsabbruch [Foto: kartierung 188.jpg]

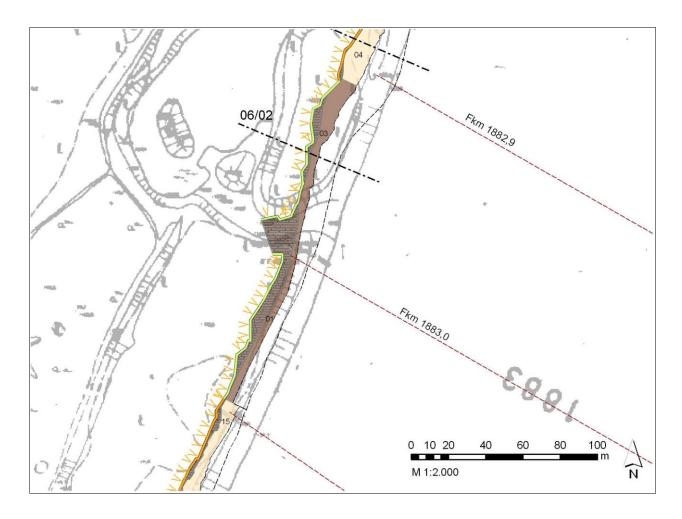
Fkm 1883,0

Sandbank, dahinter flache Böschung ohne klare Kante, Böschung dicht mit alten Gehölzen und Gras bewachsen. Tiefer Grabendurchbruch ins angrenzende Gebiet. Viel Totholz

Viel Totholzanfall – auf der Böschung und hängend auf der Sandbank: ganze Bäume, Wurzeln und Äste sowie Akkumulationen von Ästen auf der Böschung. Bereits teilweise Freilegung der Wurzeln – mögliche Erosion bei HW.

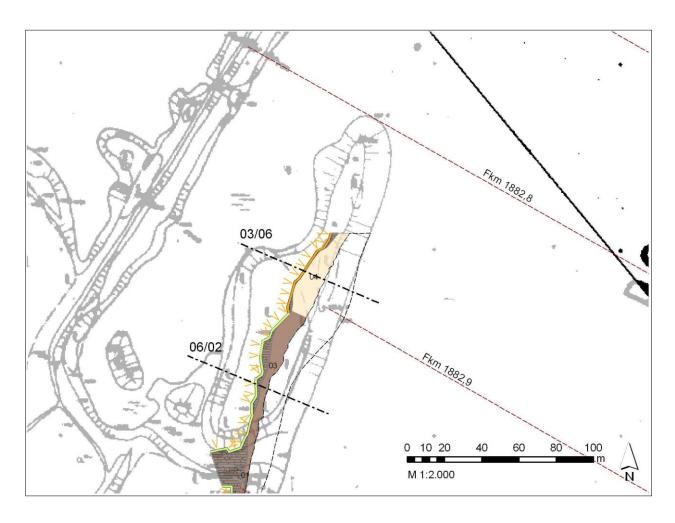
Fkm 1882,9

Plötzlicher Wechsel von Typ 6 zu Typ 3 (ausgeprägtere Böschungskante), ab dem Ende der Aufnahme bis zur Kehre Ausströmöffnung Spittelauer Arm wieder Typ 6 (Uferstück unzugänglich wegen Totholz). Schotterbank ca. 12m breit, dahinter stufig abgebrochene lehmig-sandige Böschung. Angrenzend Stauden und Einzelgehölze.
