# Beiträge zur Flussgeschichte der Donau im Marchfeld im Bereich Fadenbach

## Bakkalaureatsarbeit

### ***Beiträge zur Flussgeschichte der Donau im Marchfeld im Bereich Fadenbach II***

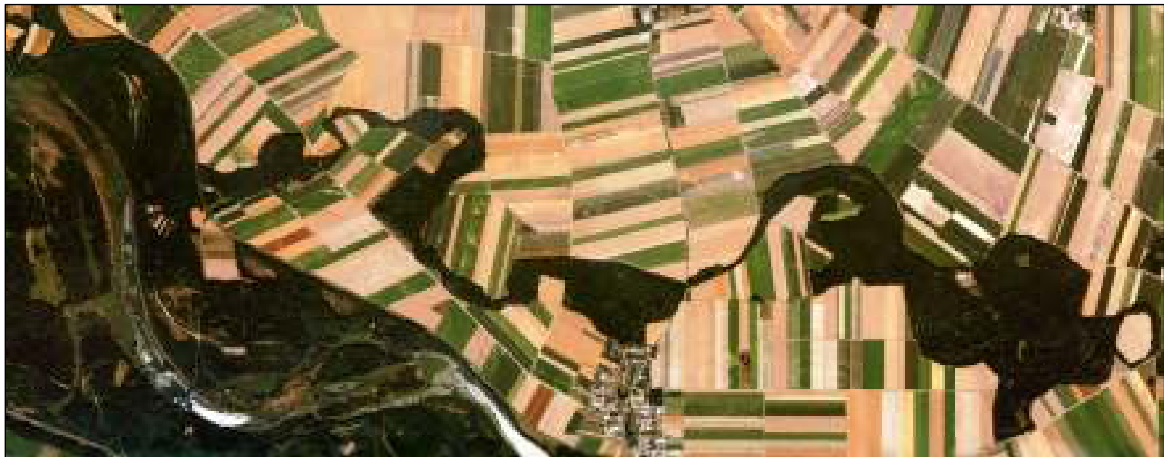
**Abb. 9:** Orthofoto; Verlauf Fadenbach und Abschneidung durch den Marchfelddamm (Quelle: BEV)

| <b>Abb. 9:</b> Orthofoto; Verlauf Fadenbach und Abschneidung durch den Marchfelddamm .. | - 5 - |

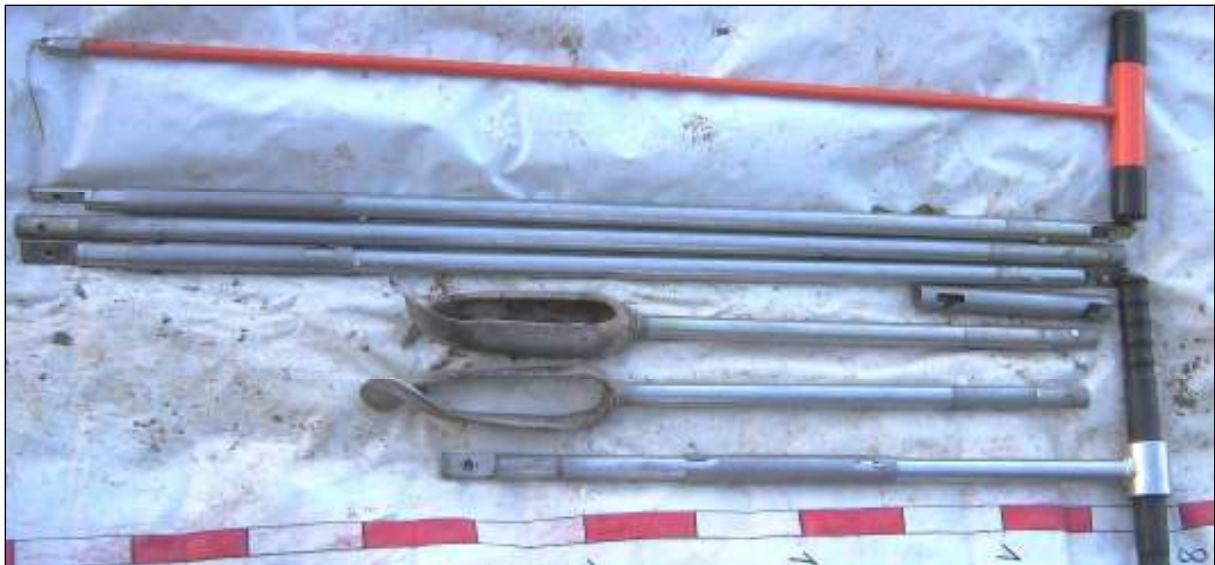
Das dafür verwendete Handbohrgerät bestand aus folgenden Komponenten:

- 2 Drehkopfbohrer der Firma Eijkelkamp (Bohrköpfe für feine Sedimente sowie für Kiese)
- 4 Verlängerungsstücke zu je 1m inklusive Verbindungshülsen
- Griffstück
- Spachtel zum Lösen des Bohrgutes aus dem Bohrkopf
- Sondierstab

**Abb. 12:** Handbohrgerät

| <b>Abb. 12:</b> Handbohrgerät ..... | - 8 - |

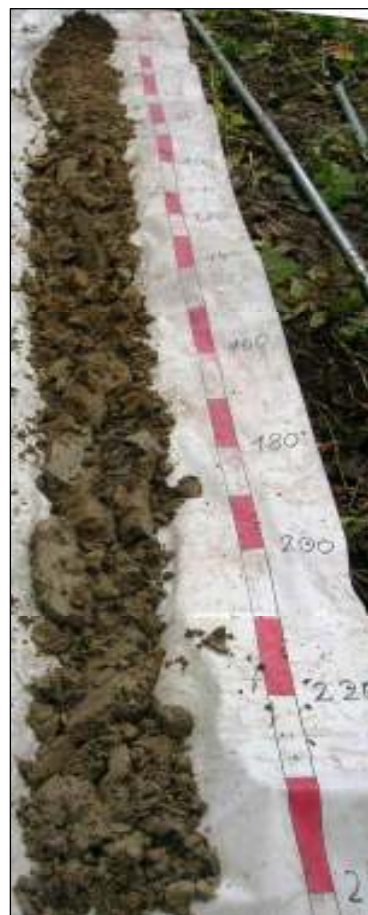
## Marchfeld, Fadenbach ca. 40 m östlich der Güterwegbrücke Hangmitte Nord

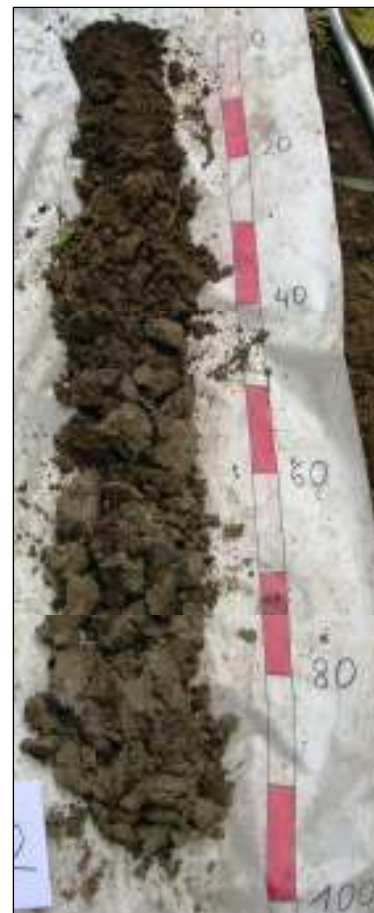
## Marchfeld, Fadenbach ca. 40 m östlich der Güterwegbrücke Sohle

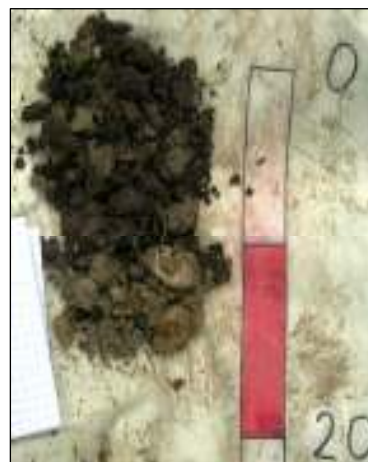
## Marchfeld, Fadenbach ca. 40 m östlich der Güterwegbrücke Hangmitte Süd

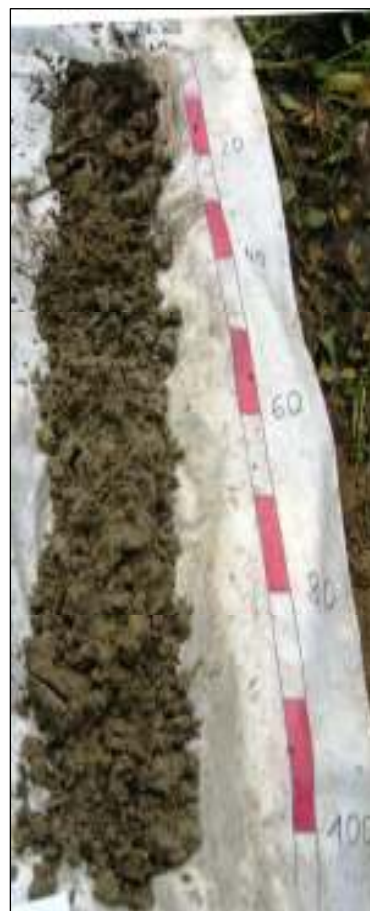
## Marchfeld, Fadenbach ca. 40 m östlich der Güterwegbrücke Hangoberkante Süd

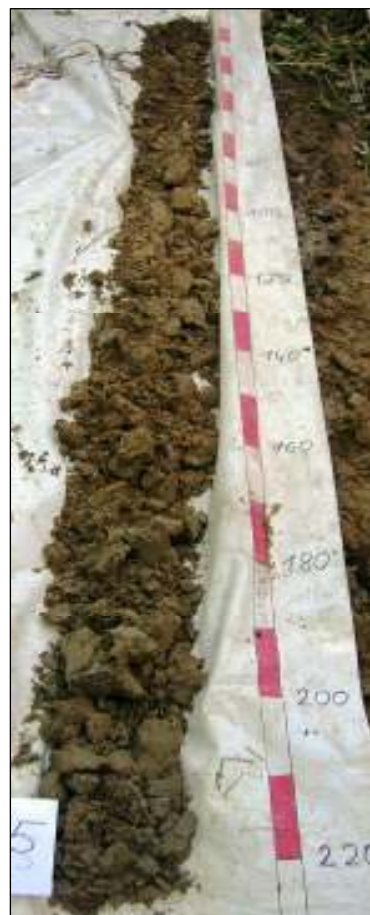
## Marchfeld, Fadenbach ca. 122 m östlich der Güterwegbrücke Hangoberkante Nord

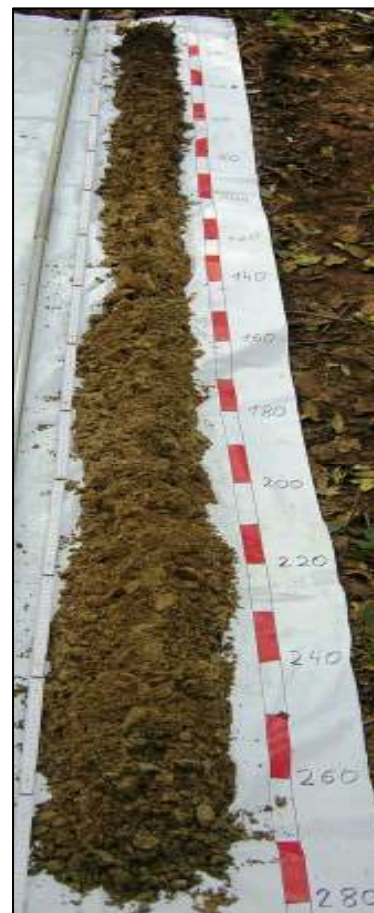
## Marchfeld, Fadenbach ca. 122 m östlich der Güterwegbrücke Hangmitte Nord

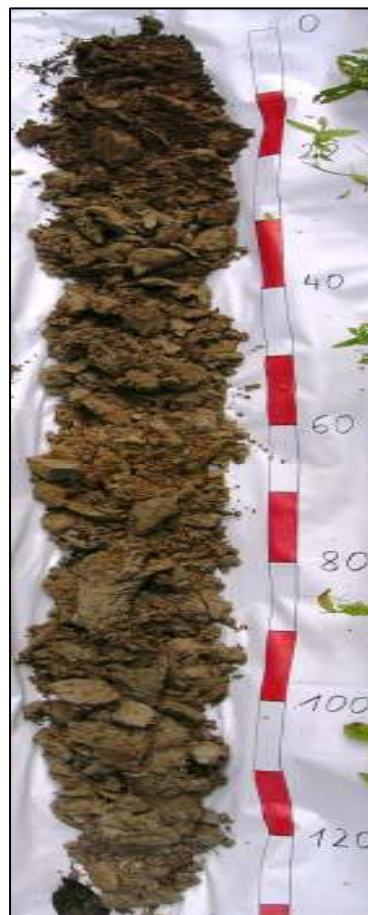
## Marchfeld, Fadenbach ca. 122 m östlich der Güterwegbrücke Sohle Nord

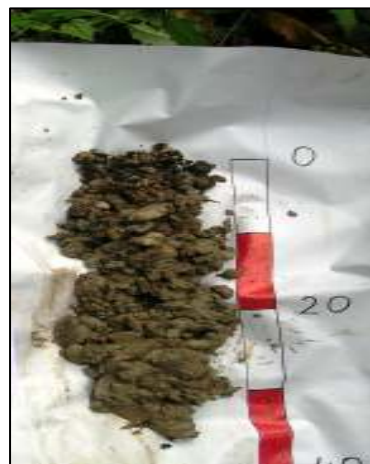
## Marchfeld, Fadenbach ca. 122 m östlich der Güterwegbrücke Hangmitte Insel Nord

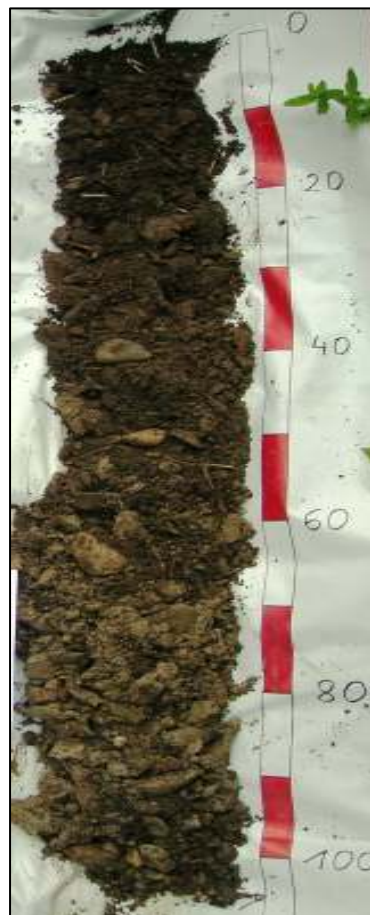
## Marchfeld, Fadenbach ca. 122 m östlich der Güterwegbrücke Inselmitte

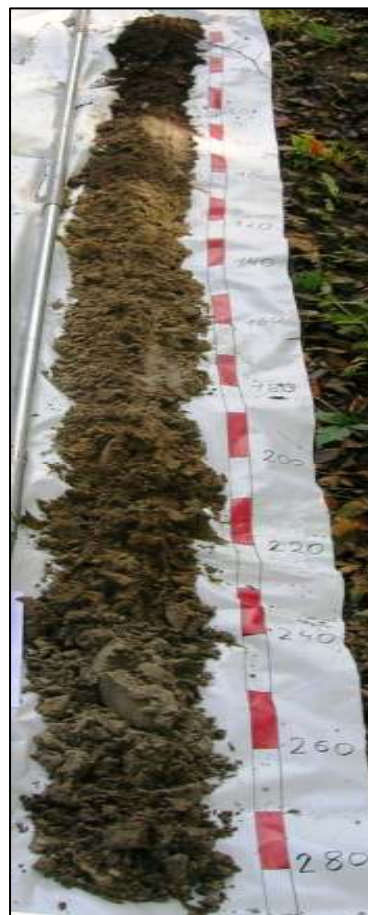
## Marchfeld, Fadenbach ca. 122 m östlich der Güterwegbrücke Hangmitte Insel Süd

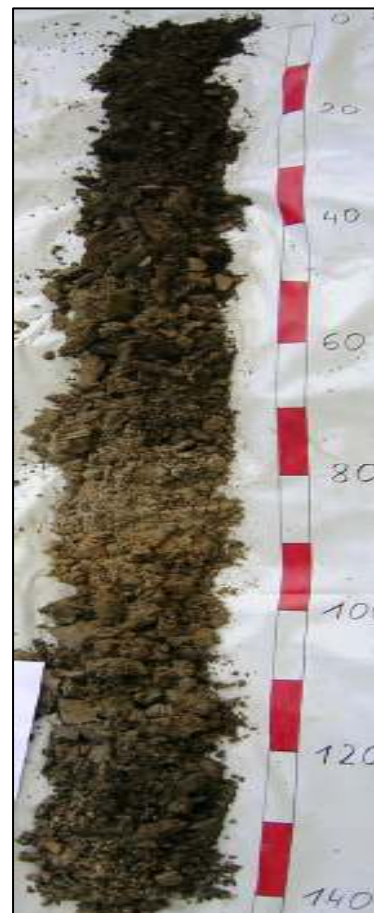
## Marchfeld, Fadenbach ca. 122 m östlich der Güterwegbrücke Sohle Süd

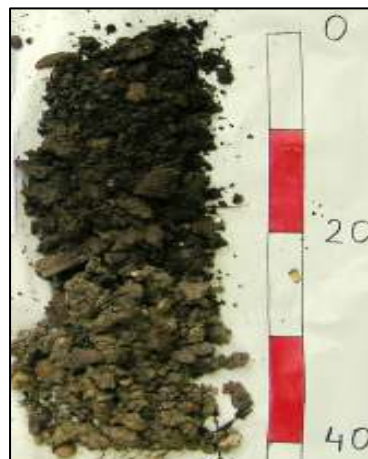
## Marchfeld, Fadenbach ca. 122 m östlich der Güterwegbrücke Hangmitte Süd

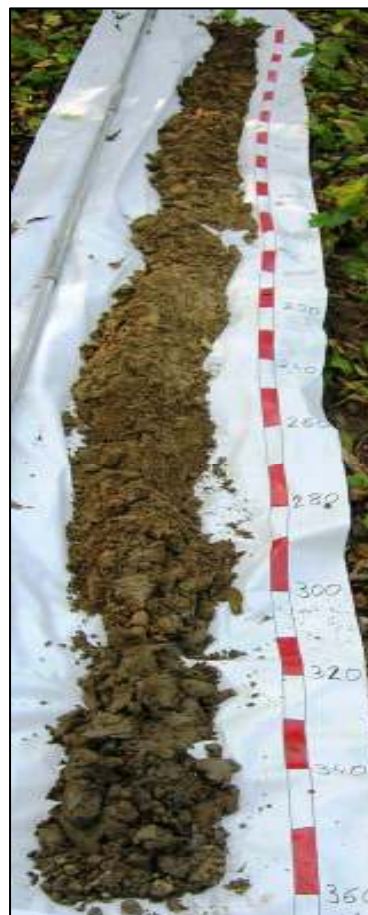
## Marchfeld, Fadenbach ca. 122 m östlich der Güterwegbrücke Hangoberkante Süd

Nr. der Bohrung: 2.9  
ÖK – Blatt: 60  
Rechts – Wert: 34/20630  
Hoch – Wert: 5334813  
Höhe ü. M.: 152 m  
Koordinaten: 016°36'34"O/48°09'05"N

| Bohrprofilbeschreibung | | | | | |
|---|---|---|---|---|---|
| 0 – 30 | (S,u) | 8011 | locker | k <sub>stark</sub> | O <sub>stark</sub> |
| 30 – 50 | (S,u) | 8028 | locker | k <sub>stark</sub> | O |
| 50 – 150 | (U,s) | 8000 | fest | k <sub>stark</sub> | O <sub>schwach</sub> |
| 150 – 250 | (fS,u) | 1011 | halbfest | k | --- |
| 250 – 290 | (mS,u) | 1011 | halbfest | k | --- |
| 290 – 340 | (U,s) | 7013 | bildsam,(b <sub>stark</sub> ) | k <sub>stark</sub> | or. gefleckt |
| 340 – 360 | (U,s,t) | 7013 | bildsam,(b <sub>stark</sub> ) | k <sub>stark</sub> | dunkle Flecken |
| 360+ | (mG,s) | 7006 | --- | k | --- |

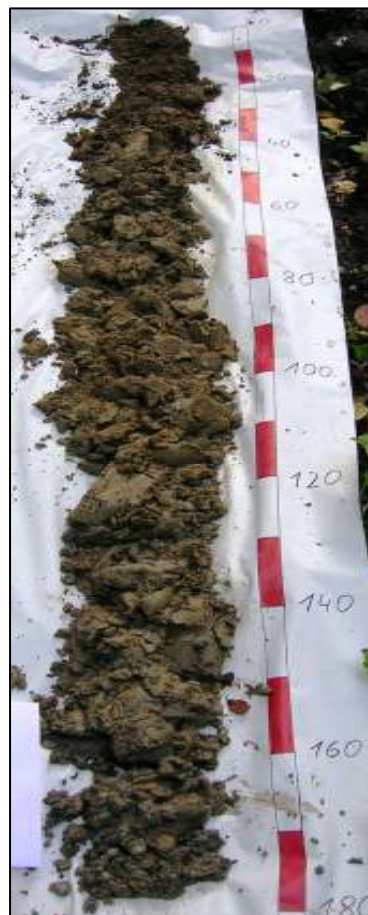
## Marchfeld, Fadenbach ca. 217 m östlich der Güterwegbrücke Hangoberkante Nord

Nr. der Bohrung: 3.1  
ÖK – Blatt: 60  
Rechts – Wert: 34/20724  
Hoch – Wert: 5334812  
Höhe ü. M.: 150 m  
Koordinaten: 016°36'40"O/48°09'05"N

| Bohrprofilbeschreibung | | | | | |
|---|---|---|---|---|---|
| 0 – 20 | (S,u) | schwarz | locker | k <sub>stark</sub> | O <sub>stark</sub> |
| 20 – 40 | (S,u) | 8028 | mitteldicht | k <sub>stark</sub> | o |
| 40 – 90 | (U) | 1011 | halbfest | k <sub>stark</sub> | O <sub>schwach</sub> |
| 90 – 130 | (U,s,t) | 1011 | bildsam,(b <sub>stark</sub> ) | k <sub>stark</sub> | or. gefleckt |
| 130 – 170 | (U,s) | 1002 | bildsam,(b) | k <sub>stark</sub> | or. gefleckt |
| 170+ | (mG,s) | 7006 | --- | k | --- |

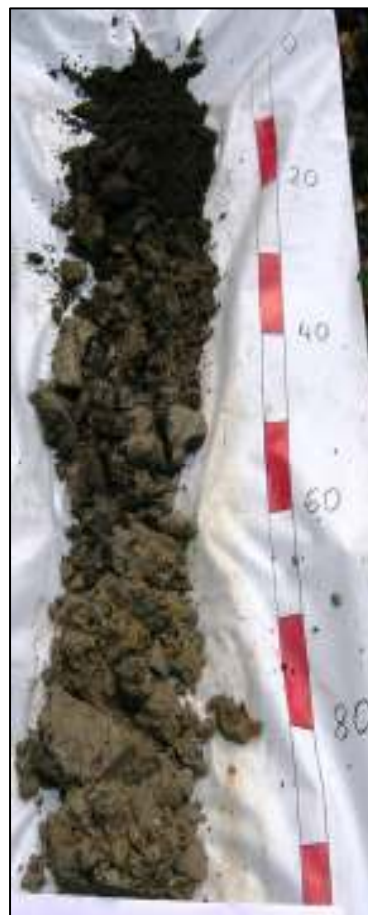
## Marchfeld, Fadenbach ca. 217 m östlich der Güterwegbrücke Hangmitte Nord

Nr. der Bohrung: 3.2  
ÖK – Blatt: 60  
Rechts – Wert: 34/20724  
Hoch – Wert: 5334812  
Höhe ü. M.: 149 m  
Koordinaten: 016°36'40"O/48°09'05"N

| Bohrprofilbeschreibung | | | | | |
|---|---|---|---|---|---|
| 0 – 25 | (S,u) | schwarz | locker | k <sub>stark</sub> | O <sub>stark</sub> |
| 25 – 60 | (U,s,t) | 8028 | halbfest | k <sub>stark</sub> | o, grau+or. gefleckt |
| 60 – 75 | (S,u) | 1002 | mitteldicht | k <sub>stark</sub> | o <sub>schwach</sub> , or. gefleckt |
| 75 – 95 | (mS) | 1011 | locker | k | or. gefleckt |
| 95+ | (mG,s) | 7006 | --- | k | --- |

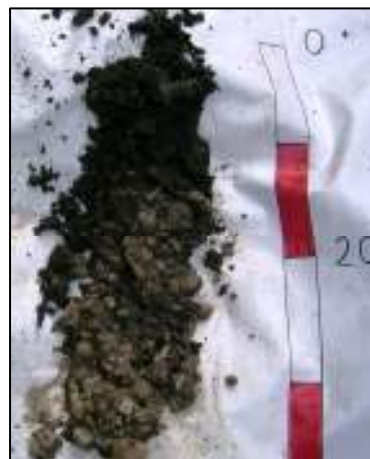
## Marchfeld, Fadenbach ca. 217 m östlich der Güterwegbrücke Sohle

Nr. der Bohrung: 3.3  
ÖK – Blatt: 60  
Rechts – Wert: 34/20724  
Hoch – Wert: 5334812  
Höhe ü. M.: 148 m  
Koordinaten: 016°36'40"O/48°09'05"N

| Bohrprofilbeschreibung | | | | | |
|---|---|---|---|---|---|
| 0 – 15 | (S,u) | schwarz | flüssig | k | O <sub>stark</sub> |
| 15+ | (mG,s) | 7006 | --- | k | --- |
| GW OK: 0cm | | | | | |

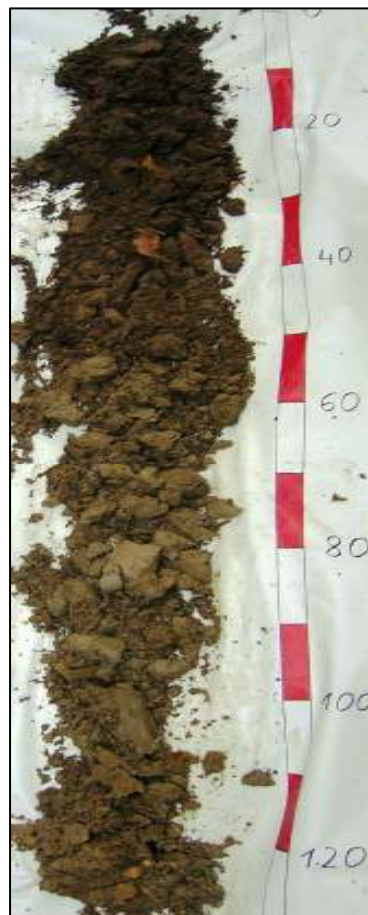
## Marchfeld, Fadenbach ca. 217 m östlich der Güterwegbrücke Hangmitte Süd

Nr. der Bohrung: 3.4  
ÖK – Blatt: 60  
Rechts – Wert: 34/20724  
Hoch – Wert: 5334812  
Höhe ü. M.: 149 m  
Koordinaten: 016°36'40"O/48°09'05"N

| Bohrprofilbeschreibung | | | | | |
|---|---|---|---|---|---|
| 0 – 30 | (S,u) | 8028 | locker | k <sub>stark</sub> | O <sub>stark</sub> |
| 30 – 55 | (U,s) | 8011 | fest | k <sub>stark</sub> | o |
| 55 – 110 | (U,s) | 1011 | halbfest | k <sub>stark</sub> | or. gefleckt |
| 110 – 120 | (fS,u) | 1011 | bildsam,(b) | k | or. gefleckt |
| 120+ | (mG,s) | 7006 | --- | k | --- |

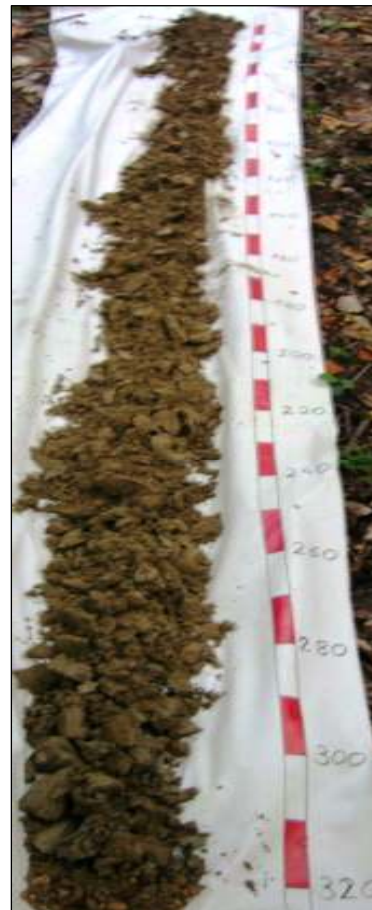
## Marchfeld, Fadenbach ca. 217 m östlich der Güterwegbrücke Hangoberkante Süd

Nr. der Bohrung: 3.5  
 ÖK – Blatt: 60  
 Rechts – Wert: 34/20724  
 Hoch – Wert: 5334812  
 Höhe ü. M.: 152 m  
 Koordinaten: 016°36'40"O/48°09'05"N

| Bohrprofilbeschreibung | | | | | |
|---|---|---|---|---|---|
| 0 – 30 | (S,u) | 8028 | locker | k <sub>stark</sub> | o |
| 30 – 250 | (U,s) | 8000 | fest | k <sub>stark</sub> | --- |
| 250 – 280 | (U,s) | 8000 | halbfest | k <sub>stark</sub> | or. gefleckt |
| 280 – 320 | (U) | 8000 | halbfest | k <sub>stark</sub> | or. gefleckt |
| 320+ | (mG,s) | 1011 | --- | k | --- |

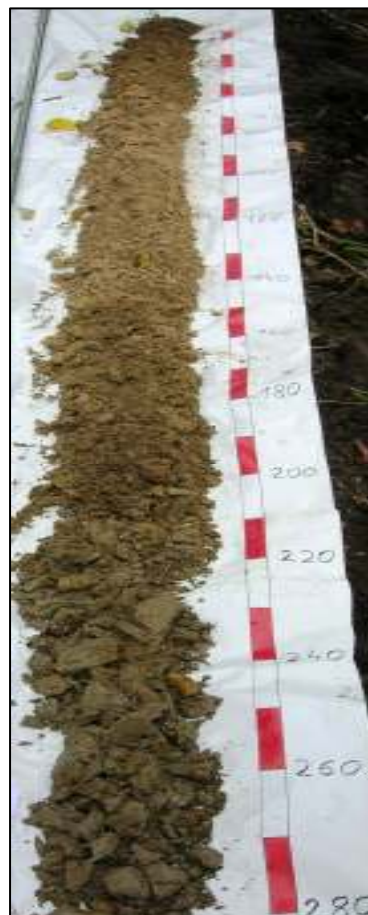
## Marchfeld, Fadenbach ca. 298 m östlich der Güterwegbrücke Hangoberkante Nord

Nr. der Bohrung: 4.1  
ÖK – Blatt: 60  
Rechts – Wert: 34/20806  
Hoch – Wert: 5334810  
Höhe ü. M.: 152 m  
Koordinaten: 016°36'43"O/48°09'06"N

| Bohrprofilbeschreibung | | | | | |
|---|---|---|---|---|---|
| 0 – 30 | (S,u) | 8028 | locker | k <sub>stark</sub> | o |
| 30 – 70 | (fS,u) | 8000 | mitteldicht | k <sub>stark</sub> | o <sub>schwach</sub> |
| 70 – 100 | (fS,u) | 1002 | mitteldicht | k | --- |
| 100 – 150 | (fS,u) | 1002 | mitteldicht | k <sub>stark</sub> | --- |
| 150 – 190 | (U,s) | 1011 | halbfest | k <sub>stark</sub> | --- |
| 190 – 210 | (U,s) | 1011 | halbfest | k <sub>stark</sub> | --- |
| 280+ | (mG,s) | 7006 | --- | k | --- |

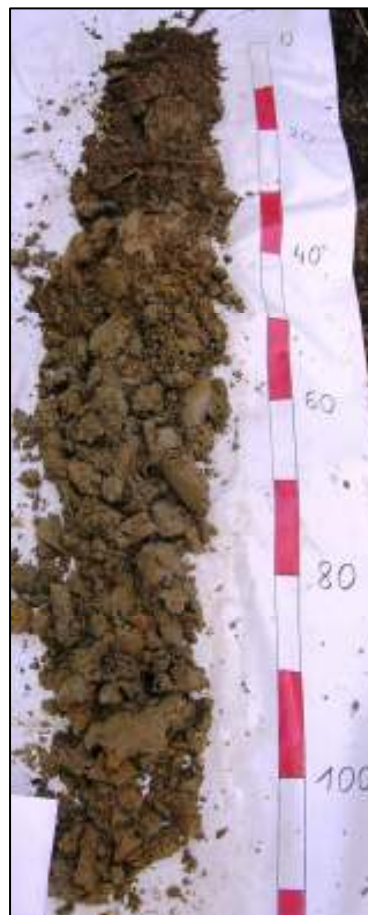
## Marchfeld, Fadenbach ca. 298 m östlich der Güterwegbrücke Hangmitte Nord

| Bohrprofilbeschreibung | | | | | |
|---|---|---|---|---|---|
| 110+ | (mgG) | 7006 | --- | k | --- |

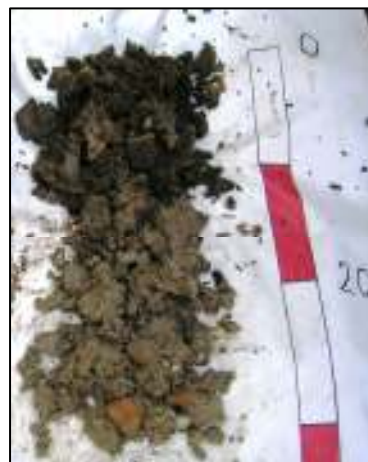
## Marchfeld, Fadenbach ca. 298 m östlich der Güterwegbrücke Hangfuß Nord

| Bohrprofilbeschreibung | | | | | |
|---|---|---|---|---|---|
| 30+ | (mG,s) | 7006 | --- | k | --- |

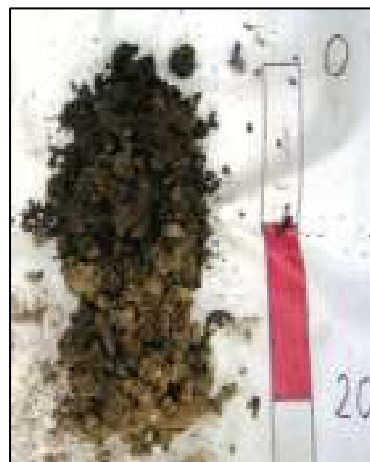
## Marchfeld, Fadenbach ca. 298 m östlich der Güterwegbrücke Hangfuß Süd

| Bohrprofilbeschreibung | | | | | |
|---|---|---|---|---|---|
| 20+ | (mG,s) | 8000 | --- | k | --- |

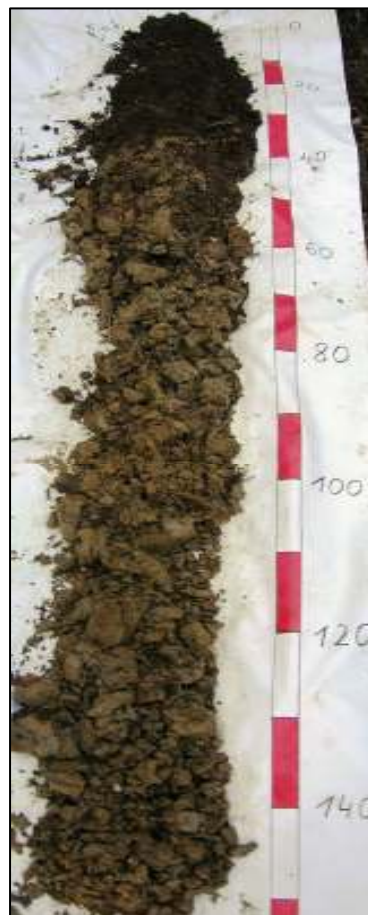
## Marchfeld, Fadenbach ca. 298 m östlich der Güterwegbrücke Hangmitte Süd

| Bohrprofilbeschreibung | | | | | |
|---|---|---|---|---|---|
| 140+ | (mG,s) | 7003 | --- | k | --- |

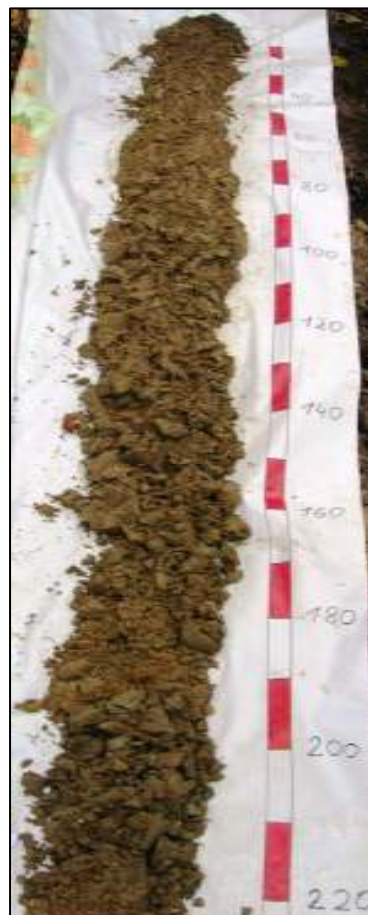
## Marchfeld, Fadenbach ca. 298 m östlich der Güterwegbrücke Hangoberkante Süd

| Bohrprofilbeschreibung | | | | | |
|---|---|---|---|---|---|
| 220+ | (mG,s) | 7032 | --- | k | --- |

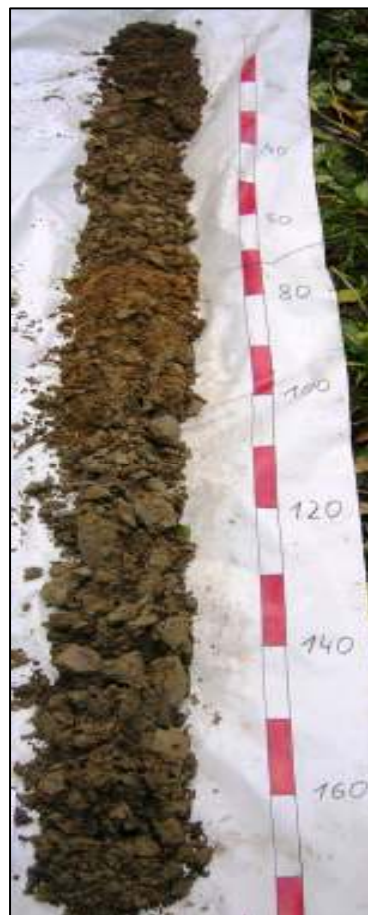
## Marchfeld, Fadenbach ca. 326 m westlich der Straßenbrücke Hangoberkante Nord

| Bohrprofilbeschreibung | | | | | |
|---|---|---|---|---|---|
| 175+ | (gG,s) | 7006 | --- | k | --- |

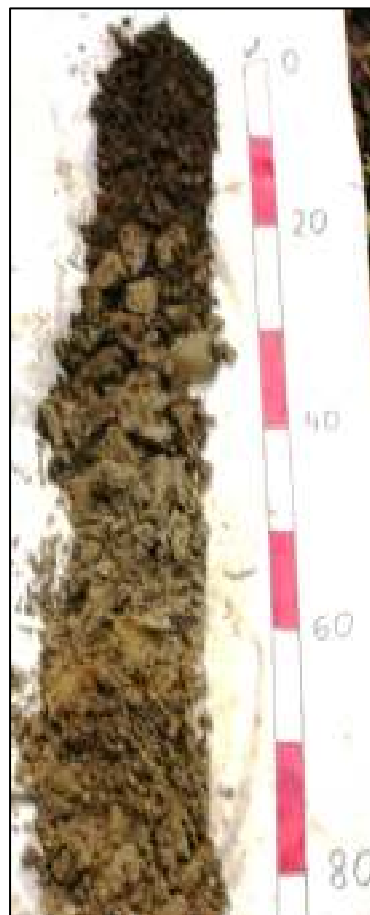
## Marchfeld, Fadenbach ca. 326 m westlich der Straßenbrücke Hangmitte Nord

| Bohrprofilbeschreibung | | | | | |
|---|---|---|---|---|---|
| 85+ | (mG,s) | 8000 | --- | k | --- |

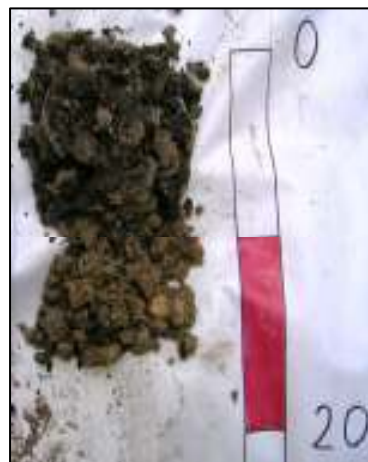
## Marchfeld, Fadenbach ca. 326 m westlich der Straßenbrücke Sohle

| Bohrprofilbeschreibung | | | | | |
|---|---|---|---|---|---|
| 15+ | (mG,s) | 8000 | --- | k | --- |

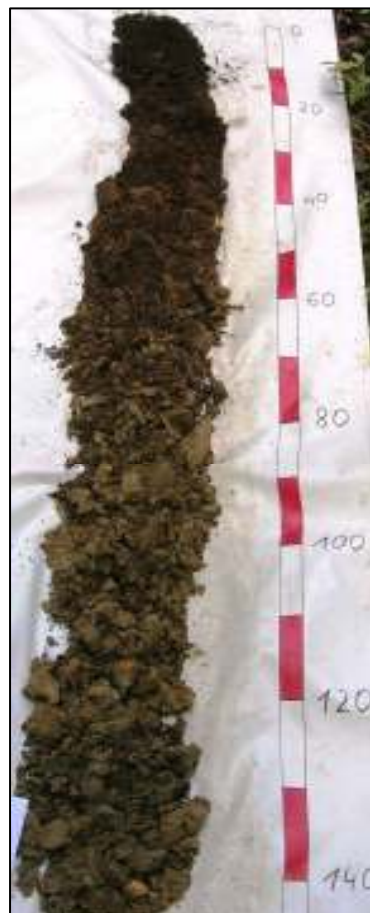
## Marchfeld, Fadenbach ca. 326 m westlich der Straßenbrücke Hangmitte Süd

| Bohrprofilbeschreibung | | | | | |
|---|---|---|---|---|---|
| 145+ | (mG,s) | 1002 | --- | k | --- |

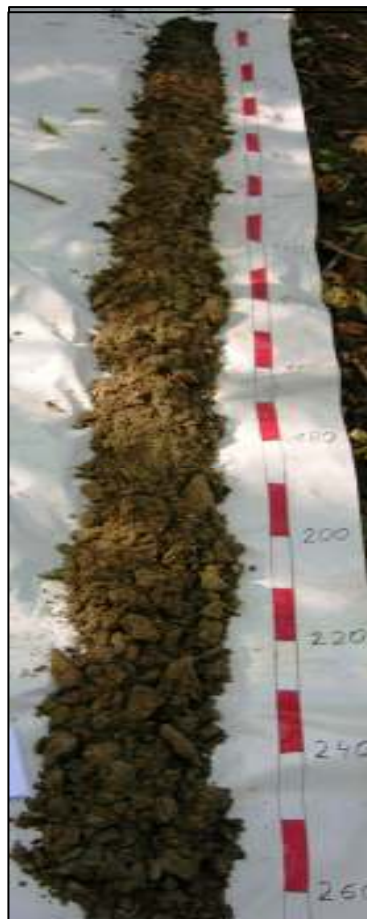
## Marchfeld, Fadenbach ca. 326 m westlich der Straßenbrücke Hangoberkante Süd

| Bohrprofilbeschreibung | | | | | |
|---|---|---|---|---|---|
| 280+ | (mG,s) | 1011 | --- | k | --- |

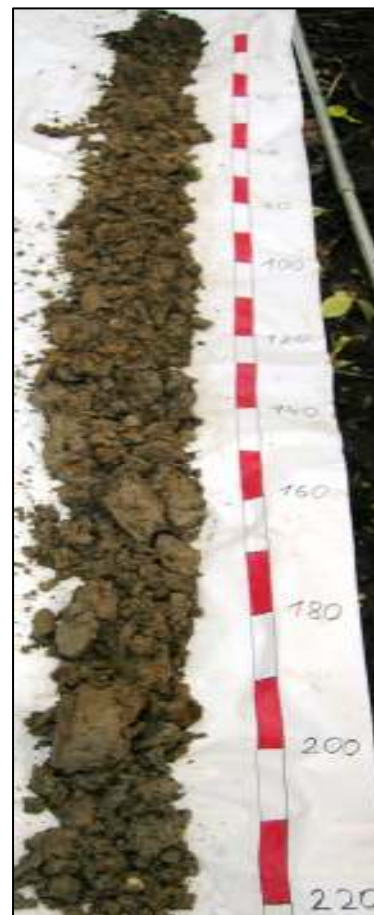
## Marchfeld, Fadenbach ca. 252 m westlich der Straßenbrücke Hangoberkante Nord

| Bohrprofilbeschreibung | | | | | |
|---|---|---|---|---|---|
| 220+ | (mG,s,t) | 7006 | --- | k | --- |

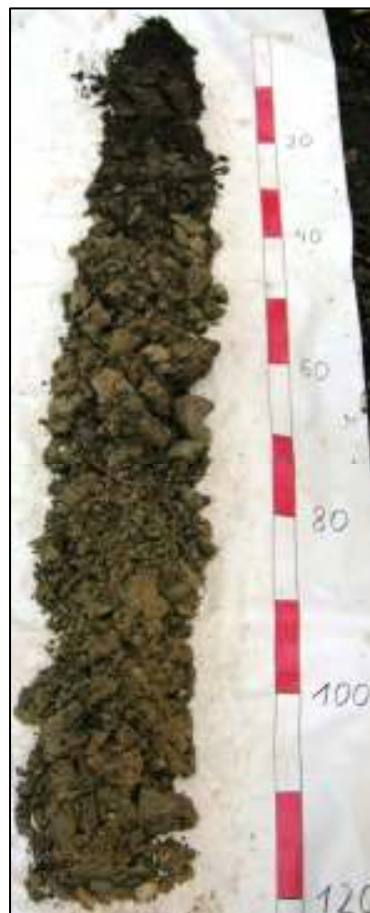
## Marchfeld, Fadenbach ca. 252 m westlich der Straßenbrücke Hangmitte Nord

| Bohrprofilbeschreibung | | | | | |
|---|---|---|---|---|---|
| 120+ | (mG,s) | 1011 | --- | k | --- |

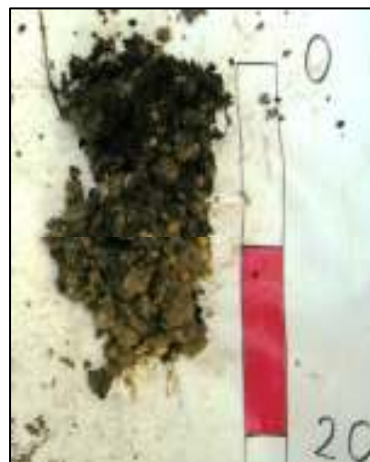
## Marchfeld, Fadenbach ca. 252 m westlich der Straßenbrücke Hangmitte Süd

Nr. der Bohrung: 6.4  
ÖK – Blatt: 60  
Rechts – Wert: 34/21000  
Hoch – Wert: 5334752  
Höhe ü. M.: 150 m  
Koordinaten: 016°36'52"O/48°09'04"N

| Bohrprofilbeschreibung | | | | | |
|---|---|---|---|---|---|
| 0 – 20 | (S,u) | 8028 | locker | k <sub>stark</sub> | o |
| 20 – 40 | (U) | 7003 | halbfest | k <sub>stark</sub> | o <sub>schwach</sub> |
| 40 – 75 | (mS) | 1002 | mitteldicht | k | --- |
| 75 – 120 | (U,s) | 7003 | halbfest | k <sub>stark</sub> | or. gefleckt |
| 120+ | (mG,s) | 7006 | --- | k | --- |

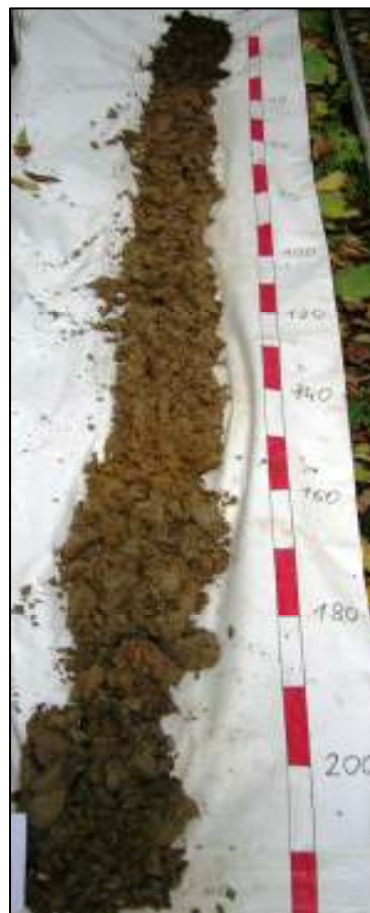
## Marchfeld, Fadenbach ca. 189 m westlich der Straßenbrücke Hangmitte Nord

Nr. der Bohrung: 7.2  
ÖK – Blatt: 60  
Rechts – Wert: 34/21063  
Hoch – Wert: 5334732  
Höhe ü. M.: 150 m  
Koordinaten: 016°36'54"O/48°09'04"N

| Bohrprofilbeschreibung | | | | | |
|---|---|---|---|---|---|
| 0 – 20 | (S,u) | schwarz | locker | k <sub>stark</sub> | O <sub>stark</sub> |
| 20 – 40 | (S,u) | 8028 | locker | k <sub>stark</sub> | o |
| 40 – 55 | (U,s) | 7013 | halbfest | k <sub>stark</sub> | O <sub>schwach</sub> |
| 55 – 60 | (mS) | 7032 | mitteldicht | k | --- |
| 60 – 75 | (T,u) | 7006 | bildsam,(b) | k <sub>stark</sub> | or. gefleckt |
| 75 – 100 | (fS,u,t) | 7006 | bildsam,(b) | k <sub>stark</sub> | or. gefleckt |
| 100+ | (mG,s) | 7006 | --- | k | --- |

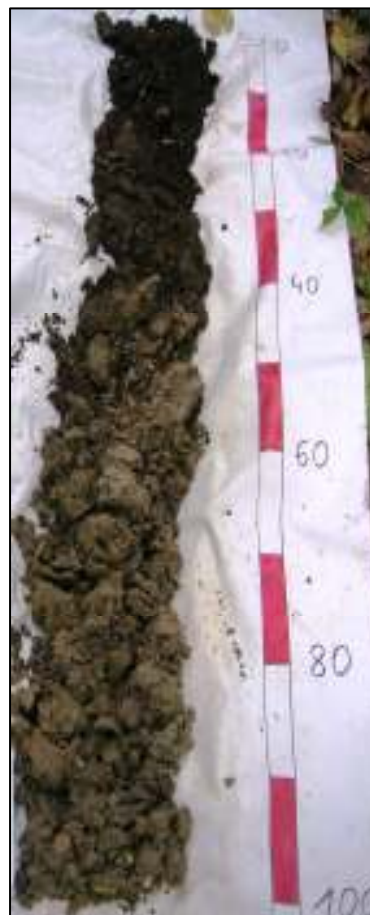
## Marchfeld, Fadenbach ca. 189 m westlich der Straßenbrücke Sohle

Nr. der Bohrung: 7.3  
ÖK – Blatt: 60  
Rechts – Wert: 34/21063  
Hoch – Wert: 5334732  
Höhe ü. M.: 149 m  
Koordinaten: 016°36'54"O/48°09'04"N

| Bohrprofilbeschreibung | | | | | |
|---|---|---|---|---|---|
| 0 – 10 | (S,u) | 7013 | locker | k <sub>stark</sub> | o |
| 10+ | (mG,s) | 1011 | --- | k | --- |
| GW OK: 12 cm | | | | | |

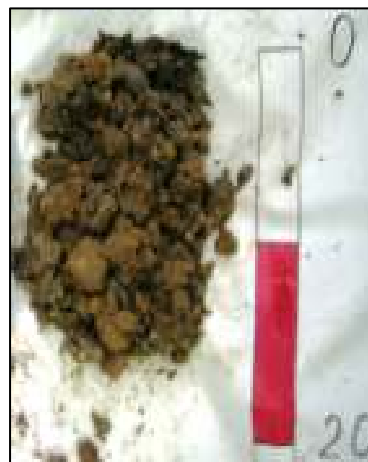
## Marchfeld, Fadenbach ca. 189 m westlich der Straßenbrücke Hangmitte Süd

Nr. der Bohrung: 7.4  
ÖK – Blatt: 60  
Rechts – Wert: 34/21063  
Hoch – Wert: 5334732  
Höhe ü. M.: 151 m  
Koordinaten: 016°36'54"O/48°09'04"N

| Bohrprofilbeschreibung | | | | | |
|---|---|---|---|---|---|
| 0 – 20 | (S,u) | 8028 | locker | k <sub>stark</sub> | o |
| 20 – 35 | (U,s) | 7003 | fest | k <sub>stark</sub> | o <sub>schwach</sub> |
| 35 – 100 | (U) | 7030 | halbfest | k <sub>stark</sub> | or. gefleckt |
| 100 – 115 | (U,s) | 7013 | halbfest | k <sub>stark</sub> | or. gefleckt |
| 115+ | (mG,s) | 7006 | --- | k | --- |

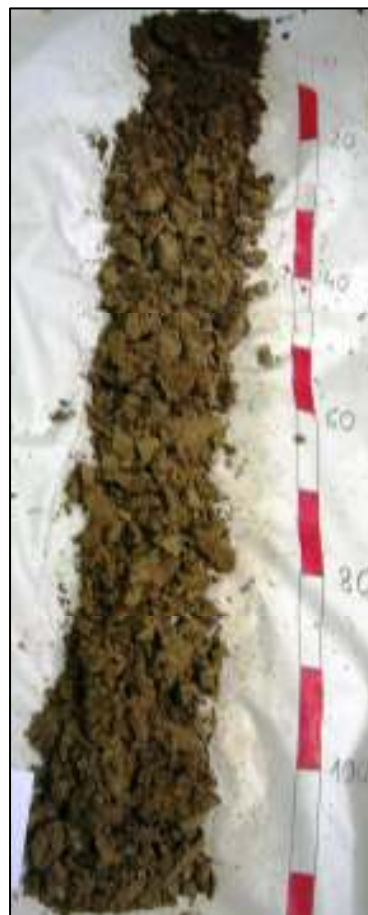
## Marchfeld, Fadenbach ca. 189 m westlich der Straßenbrücke Hangoberkante Süd

Nr. der Bohrung: 7.5  
ÖK – Blatt: 60  
Rechts – Wert: 34/21063  
Hoch – Wert: 5334732  
Höhe ü. M.: 152 m  
Koordinaten: 016°36'54"O/48°09'04"N

| Bohrprofilbeschreibung | | | | | |
|---|---|---|---|---|---|
| 0 – 20 | (S,u) | 8028 | locker | k <sub>stark</sub> | o |
| 20 – 30 | (S,u) | 8028 | locker | k <sub>stark</sub> | o <sub>schwach</sub> |
| 30 – 160 | (U,s) | 1011 | fest | k <sub>stark</sub> | --- |
| 160 – 220 | (U) | 8000 | halbfest | k <sub>stark</sub> | or. gefleckt |
| 220 – 255 | (U,t) | 7006 | bildsam, (b <sub>schwach</sub> ) | k <sub>stark</sub> | or. gefleckt |
| 255+ | (mG,s) | 7003 | --- | k | --- |

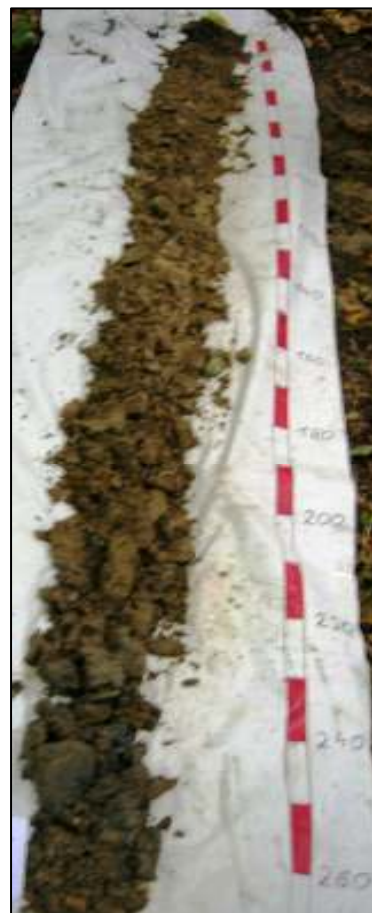
## Marchfeld, Fadenbach ca. 106 m westlich der Straßenbrücke Hangoberkante Nord

Nr. der Bohrung: 8.1  
 ÖK – Blatt: 60  
 Rechts – Wert: 34/21145  
 Hoch – Wert: 5334709  
 Höhe ü. M.: 151 m  
 Koordinaten: 016°36'58"O/48°09'02"N

| Bohrprofilbeschreibung | | | | | |
|---|---|---|---|---|---|
| 0 – 40 | (S,u) | 8028 | locker | k <sub>stark</sub> | o |
| 200 – 220 | (mS) | 7032 | flüssig | k | or. gefleckt |
| 220+ | (mG,s) | 7032 | --- | k | --- |

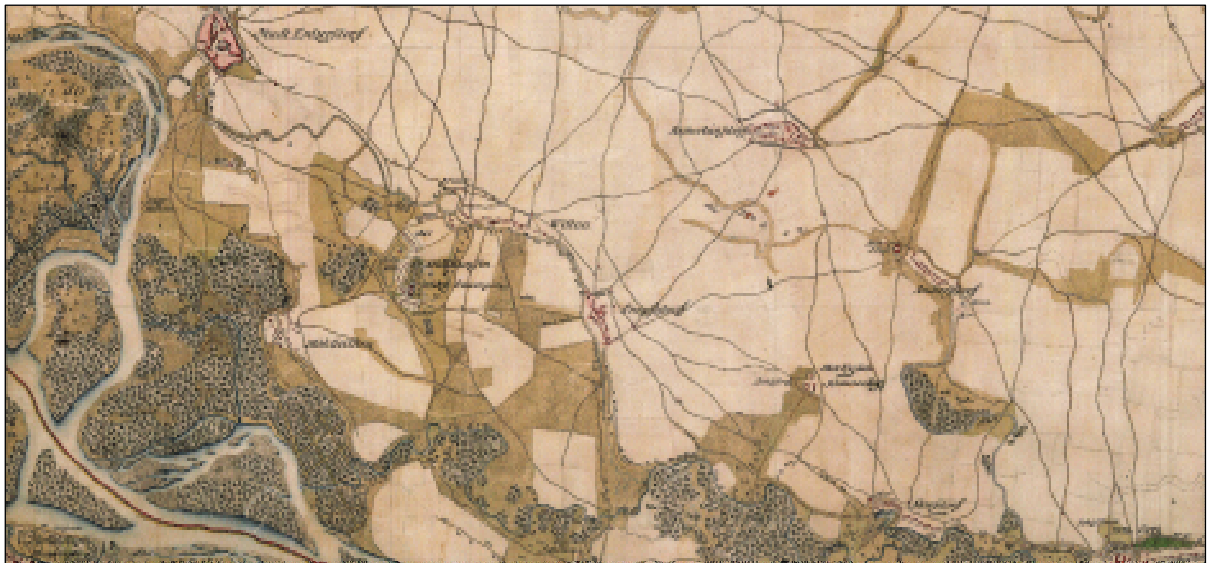
**Karte 1:** Josephinische (Erste) Landesaufnahme, Ausschnitt, Anbindung und Verlauf des Fadenbaches bis Orth an der Donau

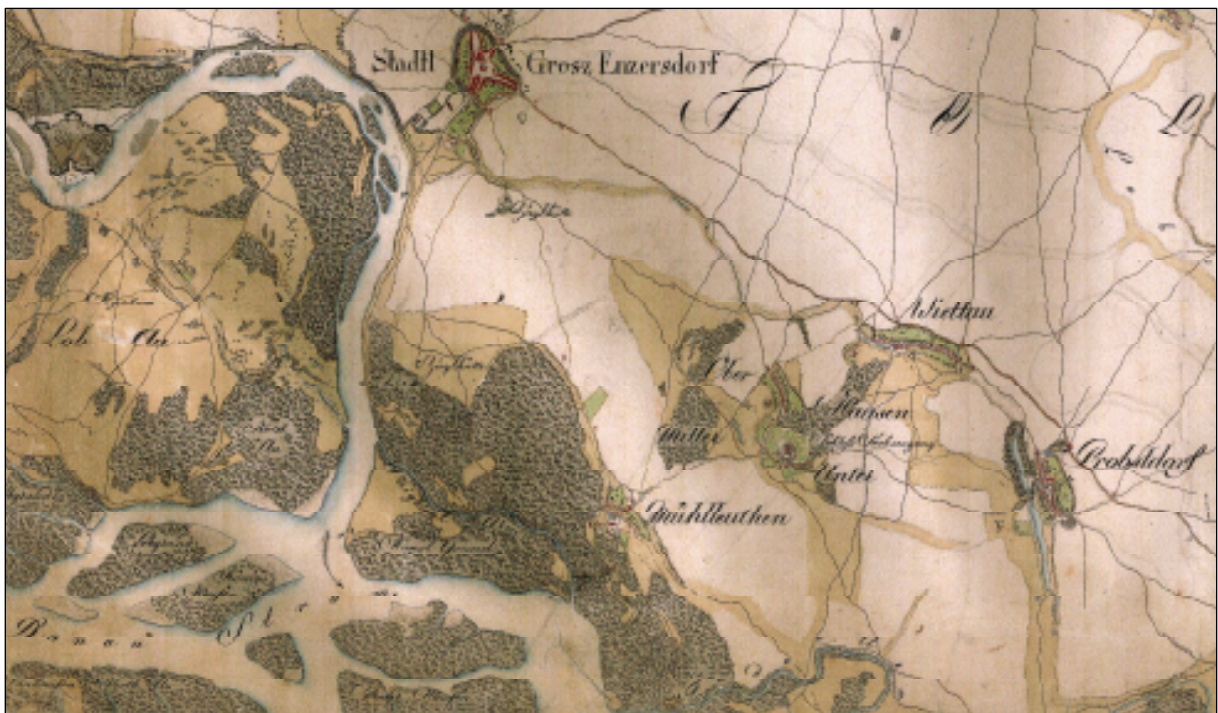
**Karte 2:** Franziszeische (Zweite) Landesaufnahme, Ausschnitt, Anbindung des Fadenbaches an die Donau

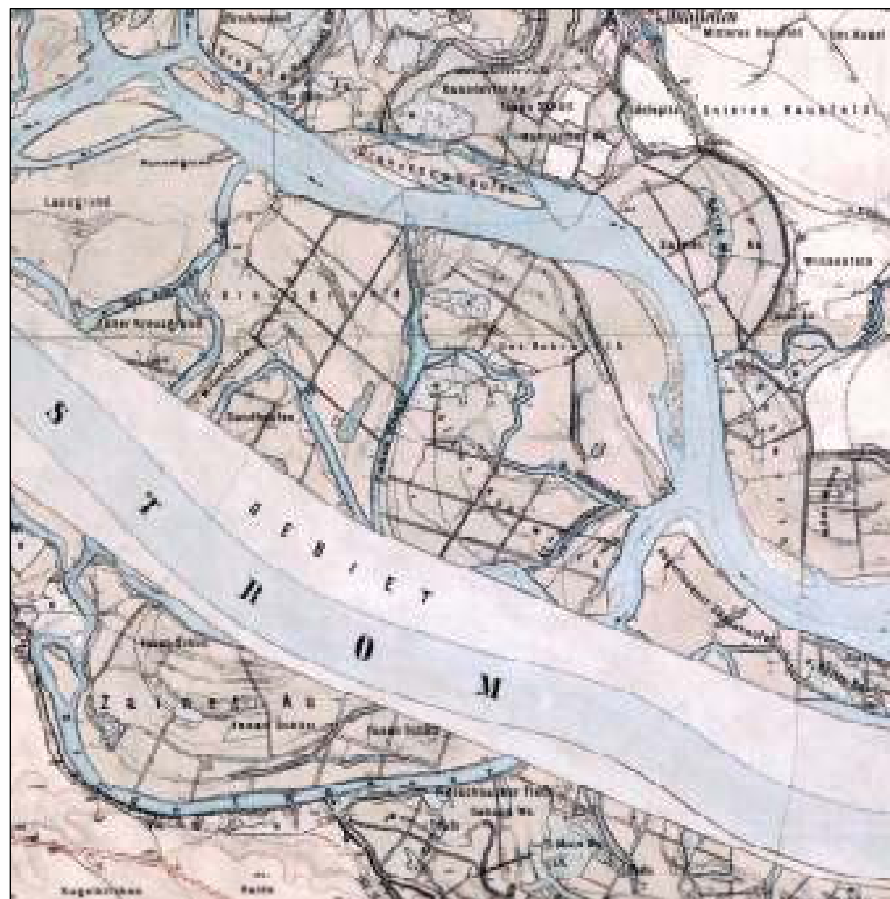
**Karte 4:** Franziskojoepheinische (Dritte) Landesaufnahme, Ausschnitt, Anbindung des Fadenbaches an die Donau

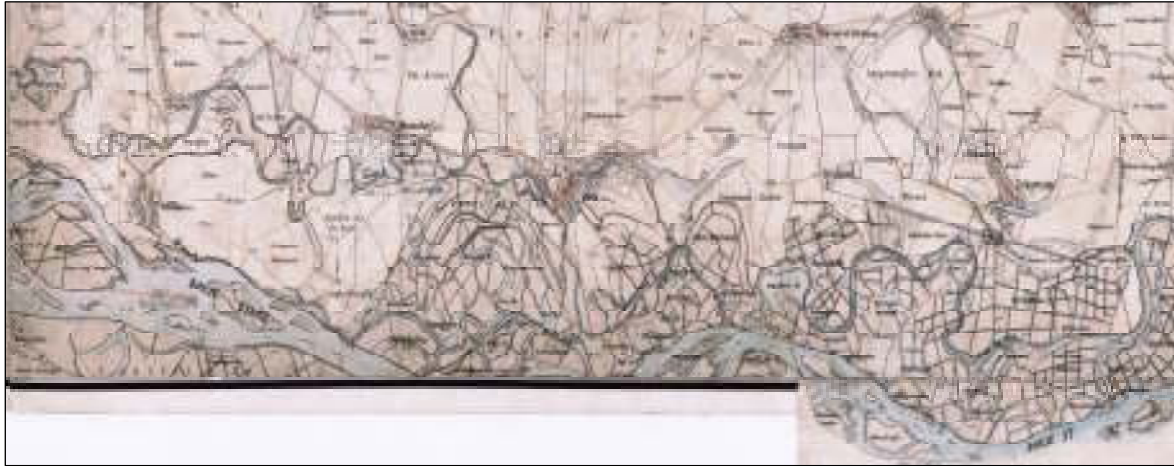
**Karte 5:** Franziskojoosephinische (Dritte) Landesaufnahme, Ausschnitt, Verlauf des Fadenbaches

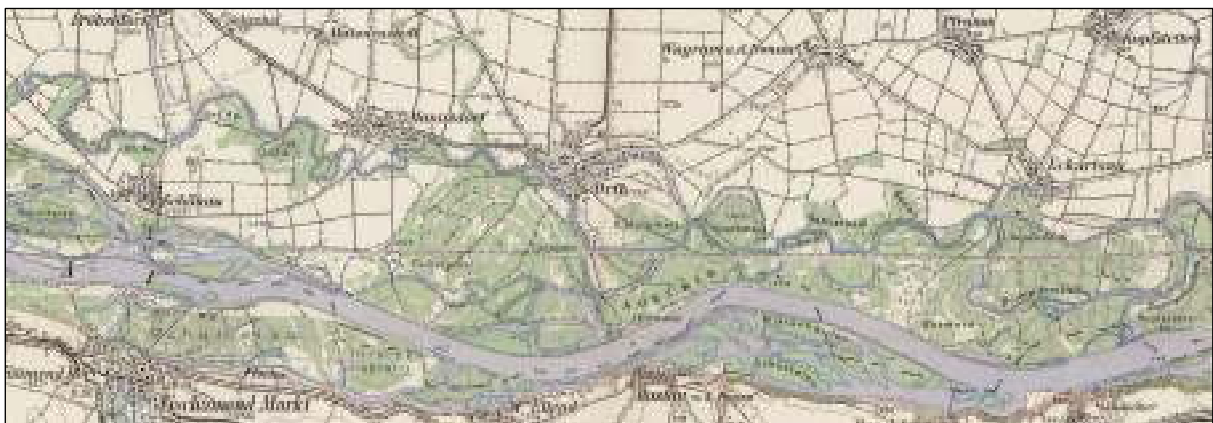
**Karte 7:** Auszug aus der ÖK 50 – Blatt 60 aus 1950, Verlauf des Fadenbaches

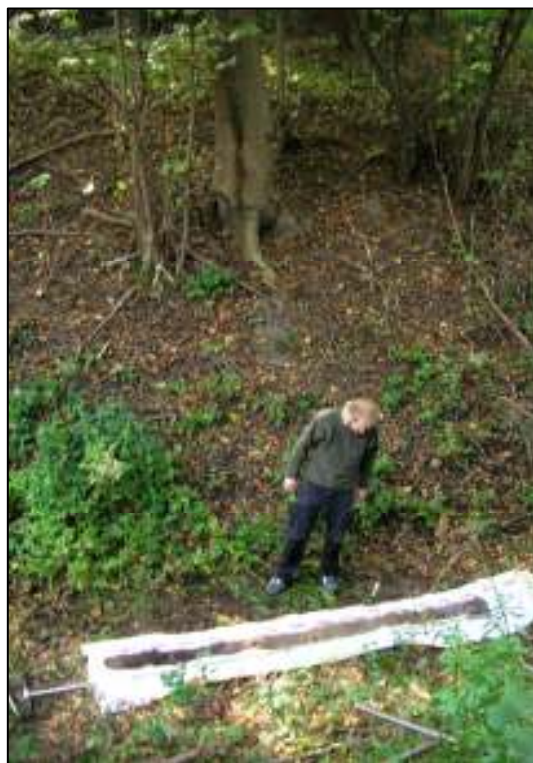
**Bohrprofil im Feld**

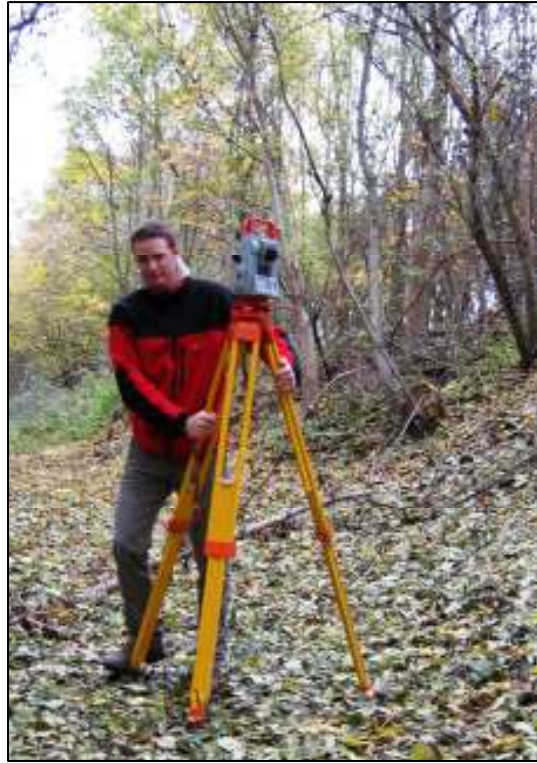
**Einmessen der Bohrpunkte, 2**

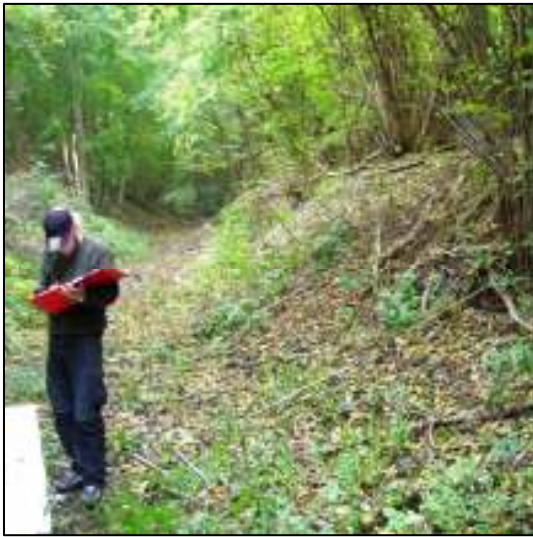
**Beschreibung eines Bohrprofils**

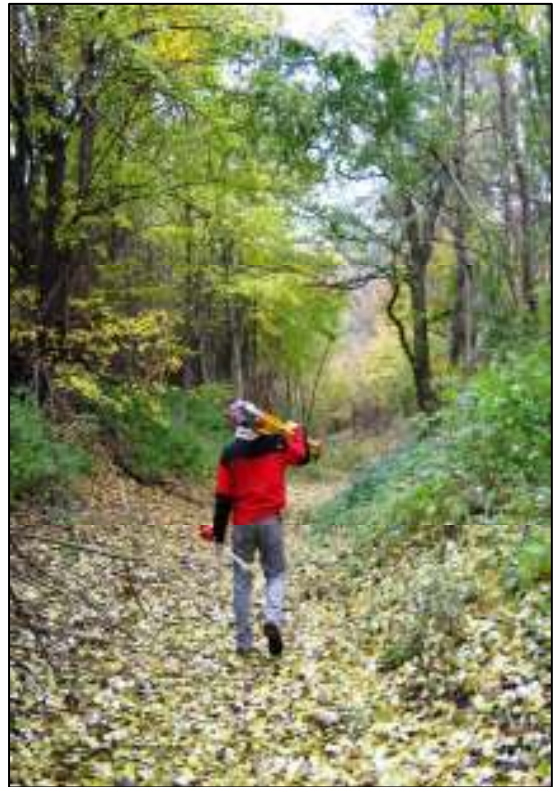
**Vermessungsarbeiten**
